洛南县盛瑞建材有限责任公司
洛南县石门镇李家沟建筑石料用灰岩矿
矿山地质环境保护与土地复垦方案

编制单位：陕西凯安矿业科技有限公司

提交时间：2019年9月

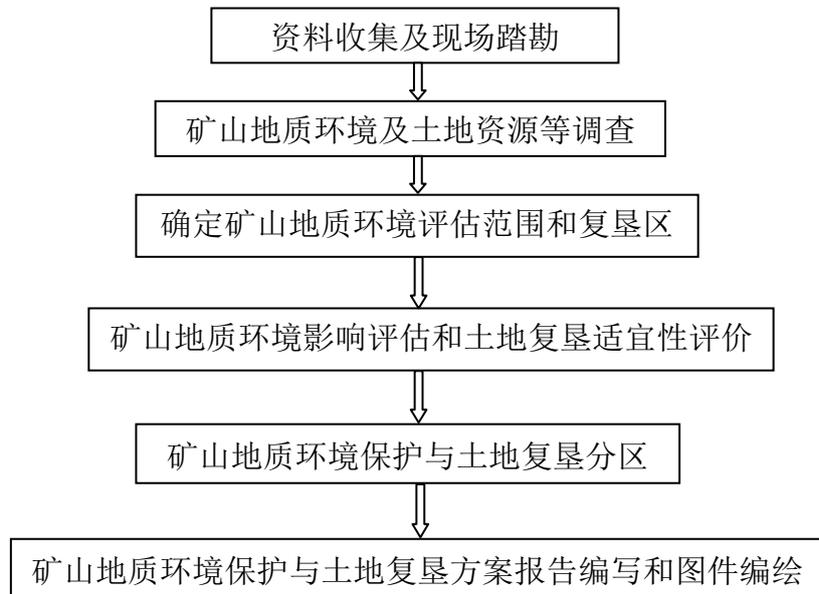
图 0-1 工作程序框图

本方案编制严格按照《矿山地质环境保护与恢复治理方案编制规范》（DZ/T0223-2011）、《土地复垦方案编制规程》（TD/T 1031-2011）、《矿山地质环境保护与土地复垦方案编制指南》进行，工作程序详见图 0-1。

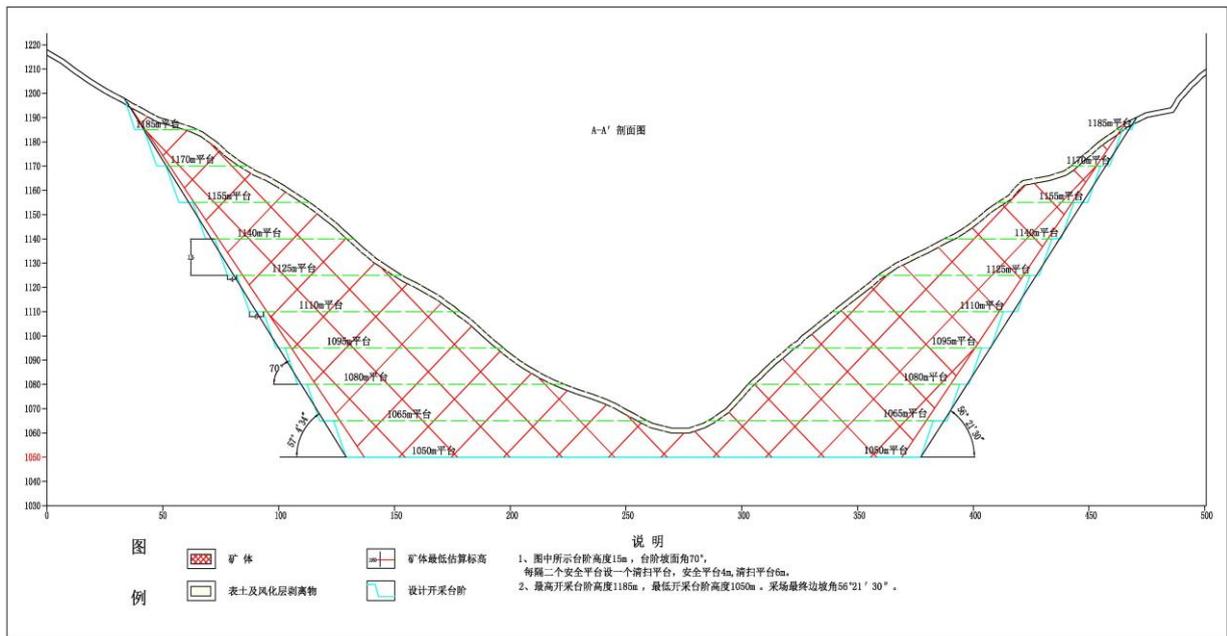
图 1-4 K1 矿体露天开采台阶典型剖面图（比例尺 1：1000）

根据矿体赋存情况，开采方式采用露天开采。K1 矿体采用自上而下、水平台阶、分层剥离的露天开采方式，台阶高度 15 米，安全平台宽 4 米，清扫平台宽 6 米，每隔 2 个安全平台设置一个清扫平台，阶段坡面角 70°，最终边坡角在 56° 05' 05"。

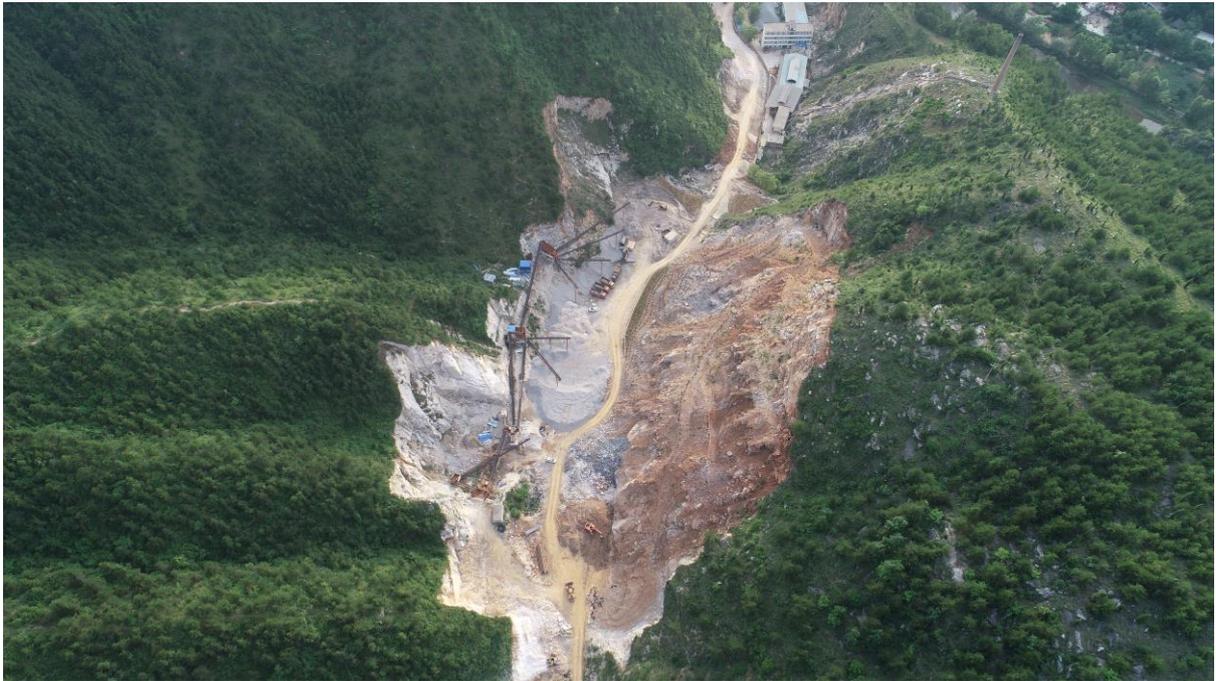
照片 1-1 工业广场和原露天采场现状(镜向西)

洛南县石门镇李家沟建筑石料用灰岩矿属一整合扩建矿山，在拟设矿权范围西侧（矿界拐点 5 处）为原洛南县敏玲采石场，敏玲采石场断续开采数年，截至目前形成长约 85m、宽约 35m、高约 43m 的倒三角形露天采场。本次拟设矿权范围保持原生态地形地貌，未进行开采利用。

原洛南县敏玲采石场已建成工业场地，位于李家沟内，主要包括办公室及宿舍区、石料加工厂房、临时堆料场和矿山道路等设施（见照片1-1），本次设计予以利用，不再新建。

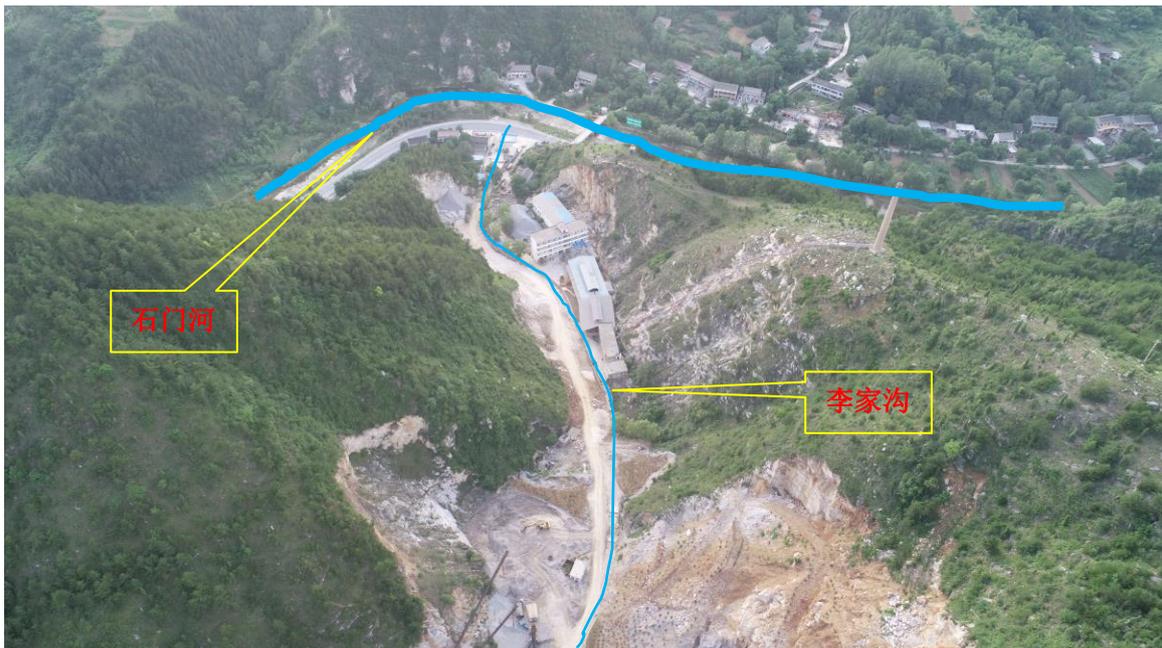
照片 2-1 矿区内石门河和李家沟现状

调查区属于洛河水系，洛河一级支流石门河位于矿区西侧 360m 处。石门河是矿区周边最大河流，为地表经流，对矿区地下水无影响。李家沟位于矿区中部，自东向西汇入矿区西侧的石门河，属季节性干沟，其流量随降雨量变化明显。矿区内石门河现状见照片 2-1。

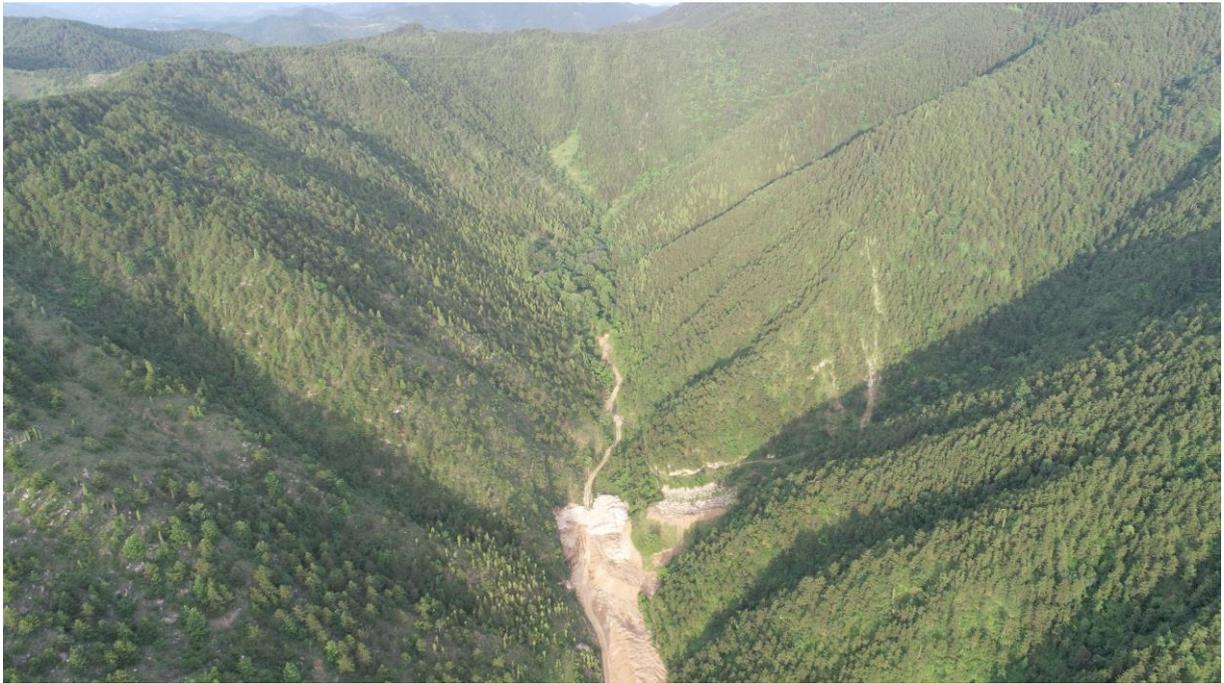
照片 2-2 矿区及周边地形地貌（镜向东）

本矿区地处洛南县北东部小秦岭地区，地貌单元属秦岭山区低中山剥蚀地貌，山脉多呈南北向展布，以沟谷为单元，山脉和岭脊将区域内的水系切割成相互独立的水文地质单元。石门河是矿区附近最大的河流，从矿区的西侧自北向南汇入洛南。区内最高山为南部李家沟山梁，海拔约 1324m，最低山谷为石门河河床，海拔 943m，山脊和河谷高差一般为 100~350m，最大高差 381m，区内石门河河谷及其他山谷地形切割一般较强烈，山谷多呈“V”型谷，地貌形态属构造侵蚀浅-中等切割的中低山。区域地层主要以沉基岩为主，岩性主要由白云质灰岩、灰岩组成，由于白云质灰岩、灰岩岩石强度大、抗风化能力强，导致这些岩性组成的山系经流水作用切割后多形成陡峭的山体，山体坡度一般为 30°~40°，局部达 50°~60°。在山顶位置以剥蚀作用为主，地形比较平缓，坡角一般为 5°~20°。区内深切割的沟谷多呈放射状向石门河汇流，谷底常有第四系松散堆积物覆盖于基岩之上，地形有利于降水的自然排泄。矿区周边地形地貌见照片 2-2，图 2-5。

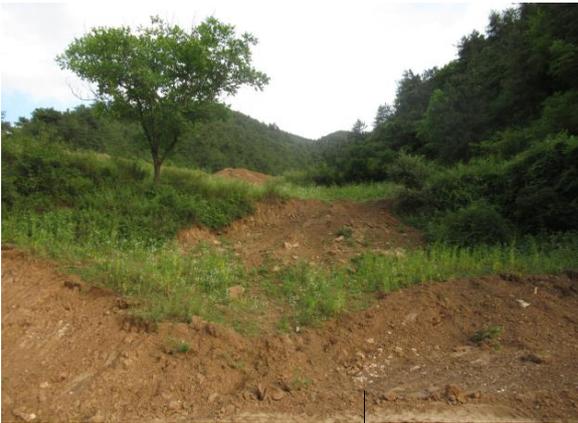
照片 2-3 李家沟内人工植被（镜向东南）

人工植被：以耕地为主，耕地主要分布在李家沟内和支沟的谷底地段，目前土地已荒废（见照片 2-3）。

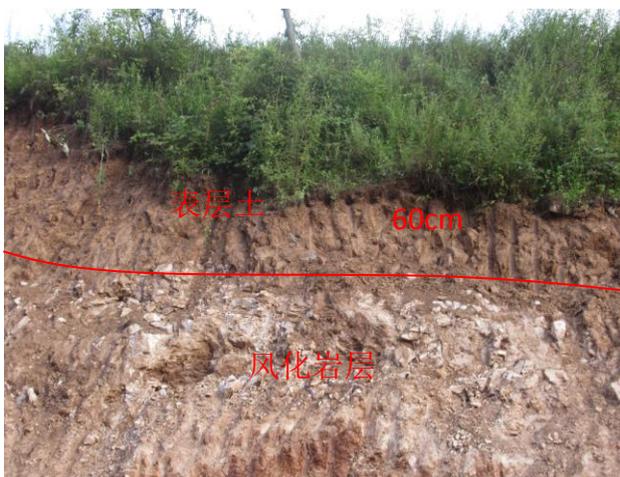
照片 2-10 林地土壤剖面①

据野外调查，评估区内土壤为褐土，矿区内土壤剖面见照片 2-10、照片 2-11。

矿区林地土壤以淋溶褐土、新积土为主，林地和草地典型剖面见照 2-10、照 2-11。淋溶褐土主要分布在山坡地段，在坡顶、坡脚和缓坡部位较厚，一般厚 0.4~1.2m，在陡坡段较薄，一般 0.2~0.6m。土壤质地为少砾质砂壤土，局部为多砾质砂壤土，结构疏松，抗冲蚀能力差。表土层（根植层）厚一般 20~35cm，土质适宜——偏紧，根系发达，土壤容重在 $1.3\text{g}/\text{cm}^3$ 左右；土壤淀积层较薄，一般厚 10~25cm，局部缺失，土壤质地多为砂壤土，结构偏紧实；底土层为母质层，属于风化基岩，属砾质土或多砾质砂壤土。

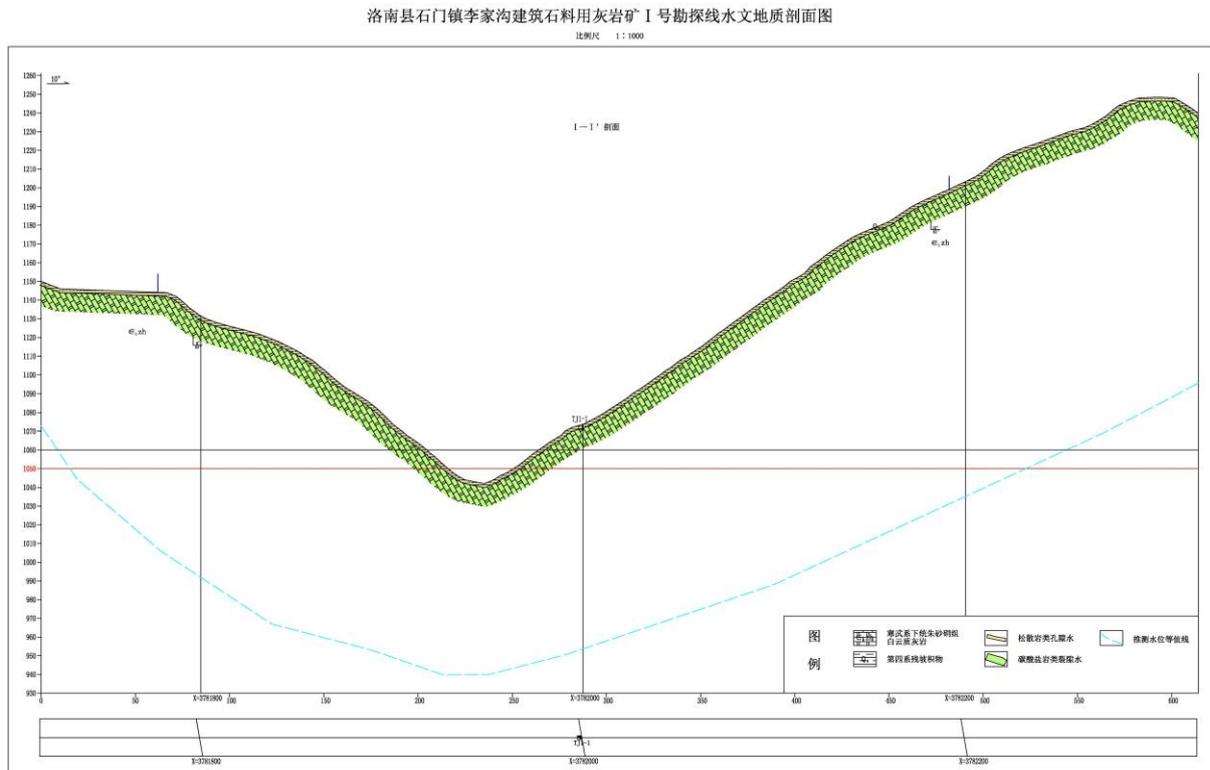
图 2-8 矿区水文地质剖面图

2) 碳酸盐岩类裂隙水：该岩组富水性差别较大，地下水多赋存于风化裂隙带中，常以下降泉的形式排泄于沟谷坡地。水位埋深随地形变化较大，一般15~25m。风化裂隙发育一般，结构面接触较紧密，泉水少，流量小，属于富水性弱的岩石，水量贫乏，其富水性和透水性较差。根据1:20万区域水文地质资料，水化学类型为HCO₃-Ca Na型，矿化度0.01~0.06g/L。

地下水补给、径流、排泄受大气降水、地形地貌、岩石岩性、地质构造等的控制。大气降水为地下水的主要补给来源，其大部分以地表水形式排泄，部分以渗流方式补给地下水。受地形地貌等因素影响，地下水沿基岩风化裂隙、裂隙发育带由地势高向地势低的部位径流，其径流距离较短，径流速度较快，最终在陡坎坡脚处常以下降泉和渗水点的形式排泄。地下水交替循环条件良好，其动态变化受大气降水控制明显，地形有利于排水，主要充水含水层富水性弱，补给条件差，对矿山露天开采采坑影响较小。

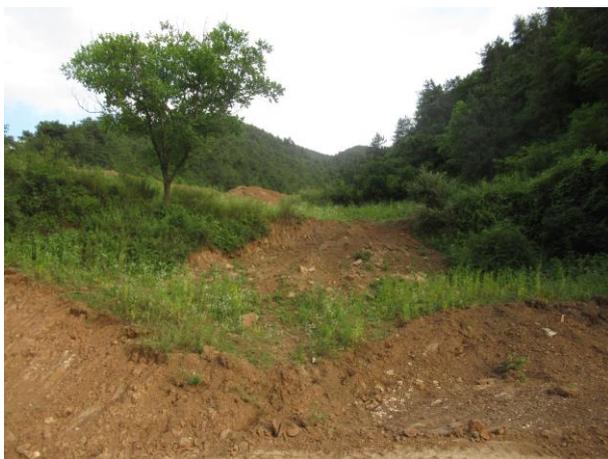
照片 2-12 旱地（镜向东）

矿区耕地主要分布在李家沟内，主要为旱地，面积为 0.8337hm²，占矿区总面积的 0.66%。土壤类型以褐土为主，其次为新积土。土壤质地为少砾壤土或砂壤土（见照片 2-12、13）。

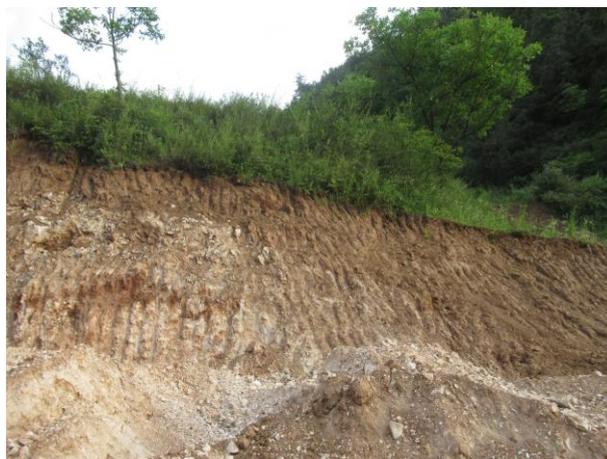
照片 2-13 旱地开挖断面（镜向东）

根据现场调查，矿区旱地土壤深度一般在 50~250cm，其中耕作层（表土层）厚度 30cm 左右，土壤容重约 1.1~1.2g/cm³，土质疏松—适宜，通透性良好；犁底层位于耕作层之下，颜色较浅，土层紧实，具有保水、保肥作用；心土层位于犁底层下，深度一般在 20—60cm 之间，土层紧实，通透性差；底土层（C），深度在 60—150cm。

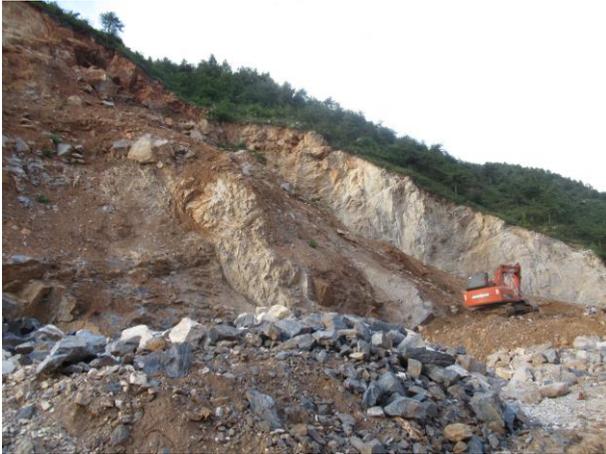
照片 2-16 采矿用地（镜向北西）

矿区工矿仓储用地均为采矿用地（见照片 2-16），分布于矿区西南角及李家沟沟口，主要为原“洛南县敏玲采石场”采矿区。

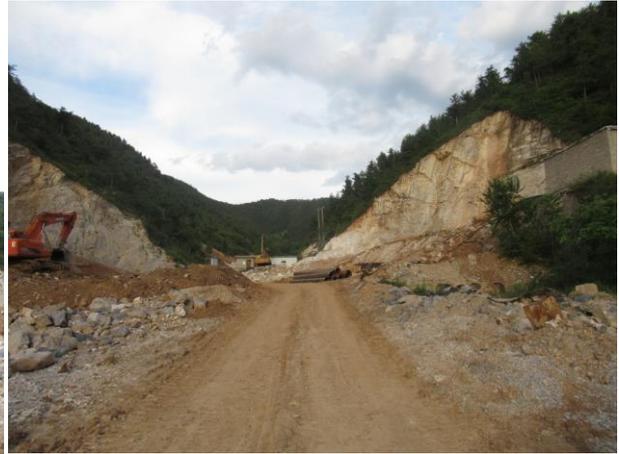
照片 2-17 农村道路（镜向东）

矿区交通运输道路主要有村通公路，属城镇村道路用地，路基宽约 4m，路面宽约 3.5m，路面为碎石路面。其次为矿区内的生产路、田间路 and 山间小道，一般宽 2m~0.5m，土石路面，属农村道路。项目区道路状况见照片 2-17。

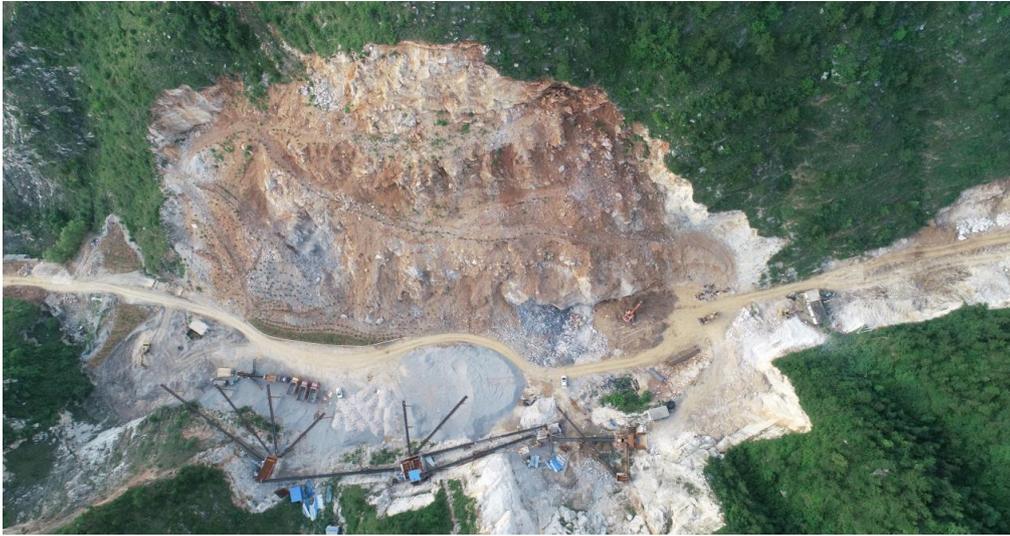
照片 2-18 工业广场及早期露天采场现状（镜向东）

该矿山属于整合扩建矿山，原“洛南县敏玲采石场”采矿活动是矿区最主要的人类工程活动，根据现场调查，目前矿产采矿活动形成了一个工业广场（办公室及宿舍区、石料加工厂房、临时堆料场和矿山道路）和一个露天采场(见照片 2-18)。露天采场未按规定开采，形成了高陡边坡，同时采矿活动对地形地貌景观影响较严重，人类活动较强烈，对地质环境的影响、破坏较严重，因此采矿活动对地质环境的影响中等。

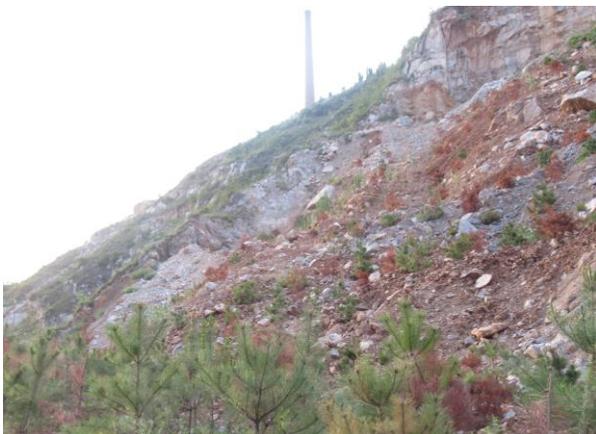
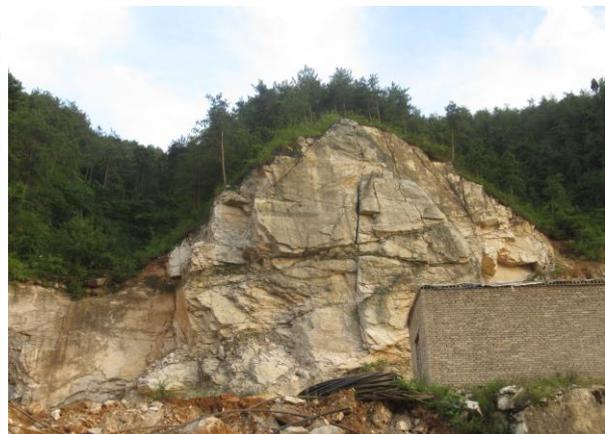
根据现场调查，原“洛南县敏玲采石场”主要是对地质灾害进行工程治理、监测；对露天采场覆土植树等主要工程。目前矿山进行的环境治理与土地复垦等工程措施主要为露天采场边坡及台阶植树绿化和高陡边坡危岩体清理（见照片 2-19、20）。由于矿山处于开采初期，且处于断续开采数年，除上述治理外，其他地段恢复治理工程均未实施。目前“洛南县敏玲采石场”采矿权已注销。

照片 2-19 采场边坡绿化（镜向北）

照片 2-20 采场边坡灾害防治（镜向南）

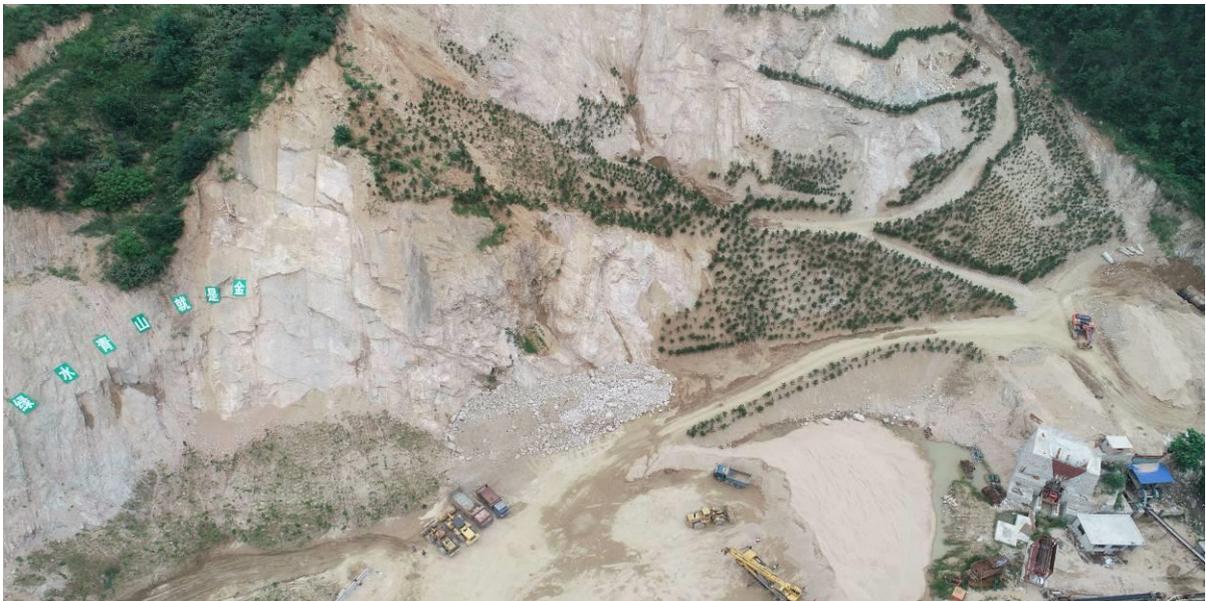
照片 2-21 露天采场恢复治理效果（镜向西南）

上述治理工程总费用为79.25万元，其中建筑工程费用65.73万元，其他费用10.65万元，临时工程费1.31万元，预备费用1.55万元，治理效果明显（见照片2-21、照片2-22、照片2-23、照片2-24、照片2-25）。

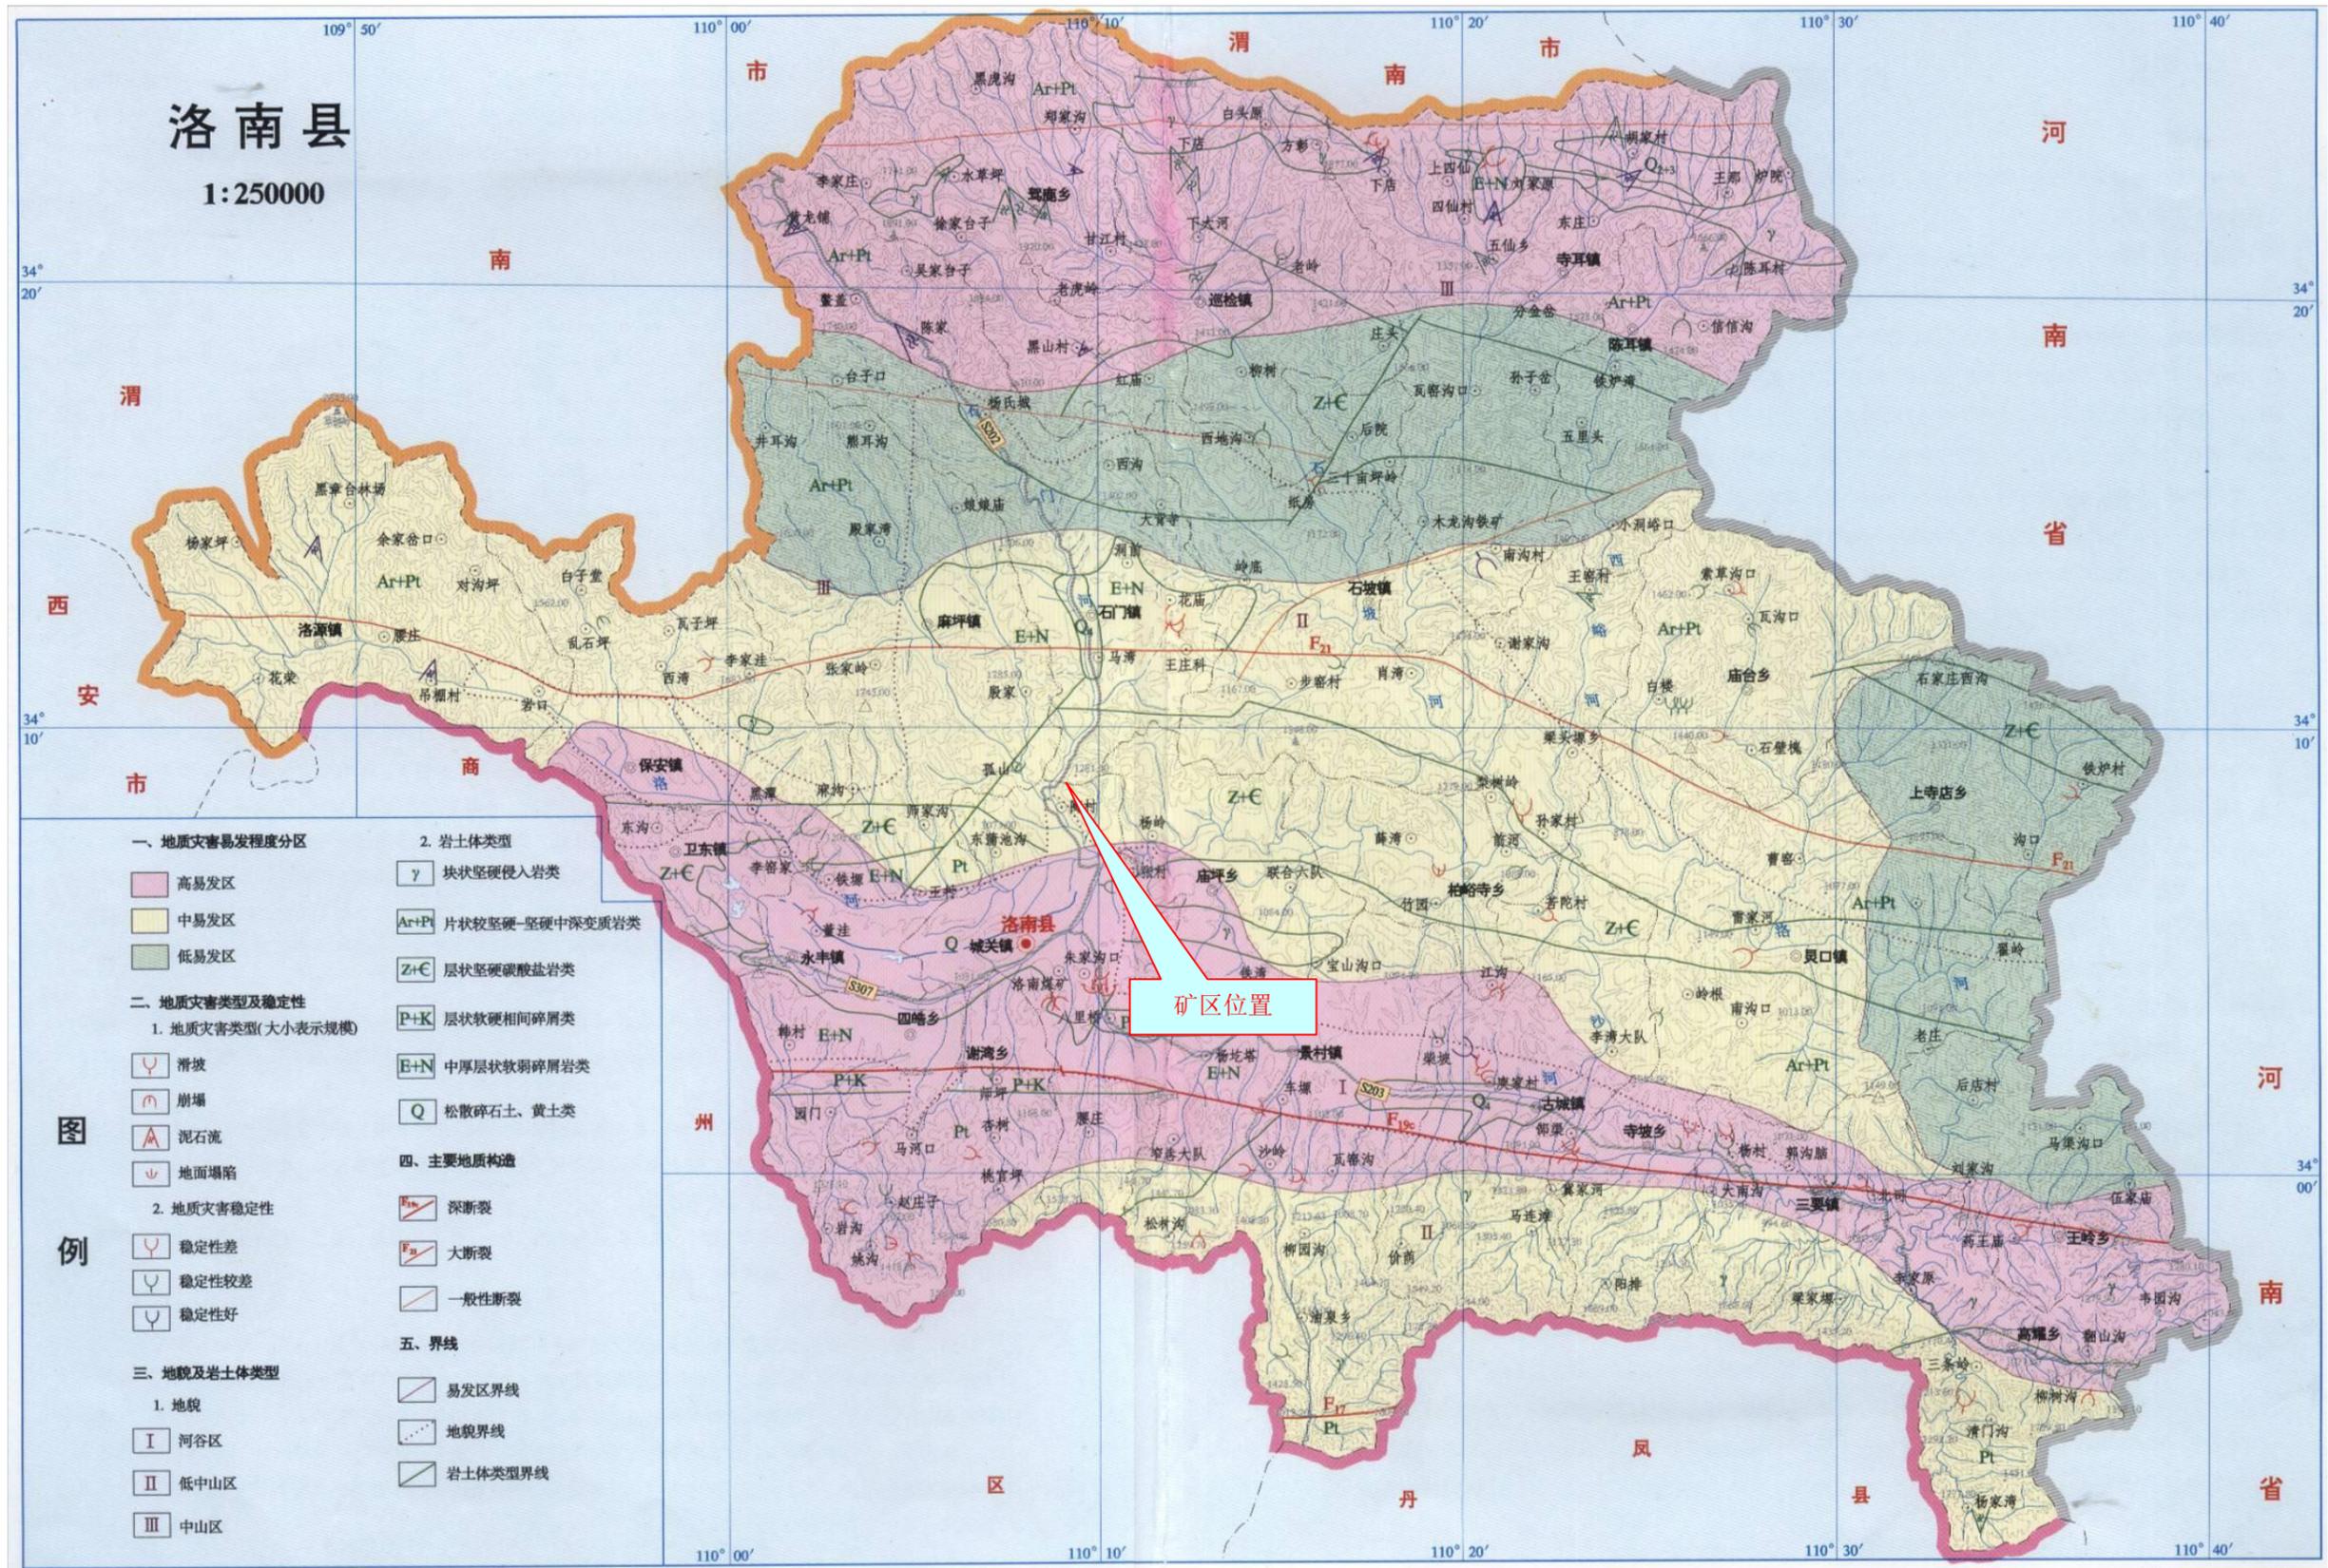
图 3-1 洛南县地质灾害易发程度分区图

矿区位于陕西省洛南县石门镇境内，依据《陕西省洛南县地质灾害详细调查报告》和《陕西省地质灾害图册（商洛市分册）》，该区为地质灾害中易发区（见图 3-1），评估的矿区范围内无在册的地质灾害点。

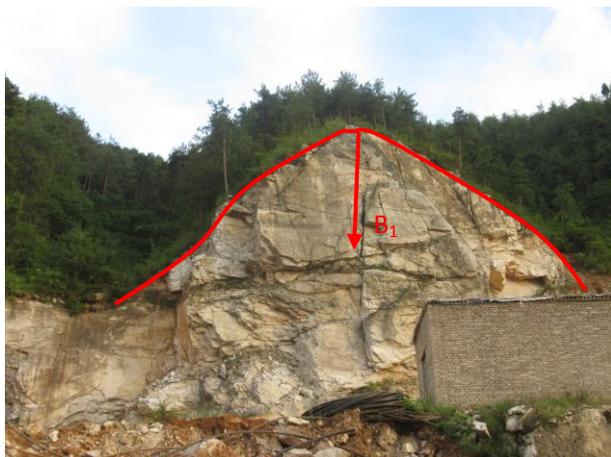
照片 3-1 崩塌（ B_1 ）隐患现状（镜向南）

根据野外调查在南侧早期露天采场处高陡边坡处存在 1 处崩塌（ B_1 ）地质灾害隐患，坐标为 $X = 3781574$ 、 $Y = 37422207$ ，标高在 1014-996m 之间，垂直高度为 18m，平均坡度约 65° 左右，崩塌体长约 35m，宽约 30m，平均厚度约 1.2m，体积约 $1260m^3$ 。岩性为中度风化白云质灰岩，岩层产岩 $6^\circ \angle 62^\circ$ ，裂缝发育，上下贯通，其崩塌方向 350°，目前已对局部进行主动防护网治理。该崩塌体为一小型岩质崩塌（见照片 3-1、图 3-2）。

人为因素导致，矿山开采未按照自上而下台阶式开采（台阶高度大于 10m），另外该处岩体破碎、坡高陡，从而形成危岩体。在自重、强降雨、震动等因素作用下危岩体崩落、滚动，发生崩塌灾害。该崩塌主要威胁采矿人员、机械设备及过往行人的安全。

崩塌（ B_1 ）隐患现状条件下坡体欠稳定，局部有掉块现象。综合分析认为现状条件下该崩塌危害程度中等，危险性中等。

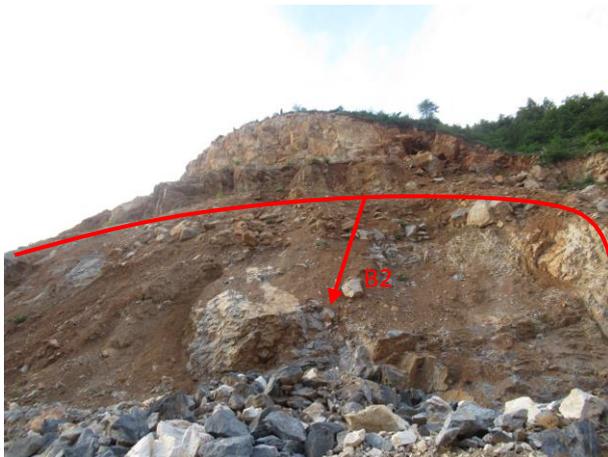
照片 3-2 崩塌（ B_2 ）隐患现状（镜向北）

人为因素导致，矿山开采未按照自上而下台阶式开采（台阶高度大于 10m），坡面碎石及土层未进行清理，另外该处岩土体破碎、坡高陡，从而形成危岩体。在自重、强降雨、震动等因素作用下危岩体崩落、滚动，发生崩塌灾害。该崩塌主要威胁采矿人员、机械设备及过往行人的安全。

崩塌（ B_2 ）隐患现状条件下坡体欠稳定，局部有掉块现象。综合分析认为现状条件下该崩塌危害程度中等，危险性中等。

崩塌(B₂) 隐患位于北侧早期露天采场高陡边坡处，由于早期原矿山开采未按照自上而下台阶式开采(台阶高度大于 10m)，坡面碎石及土层未进行清理，另外该处岩土体破碎、坡高陡，从而形成危岩体。未来工程建设中、建成后可能加剧崩塌(B₂) 地质灾害的可能性较大，危险性中等。

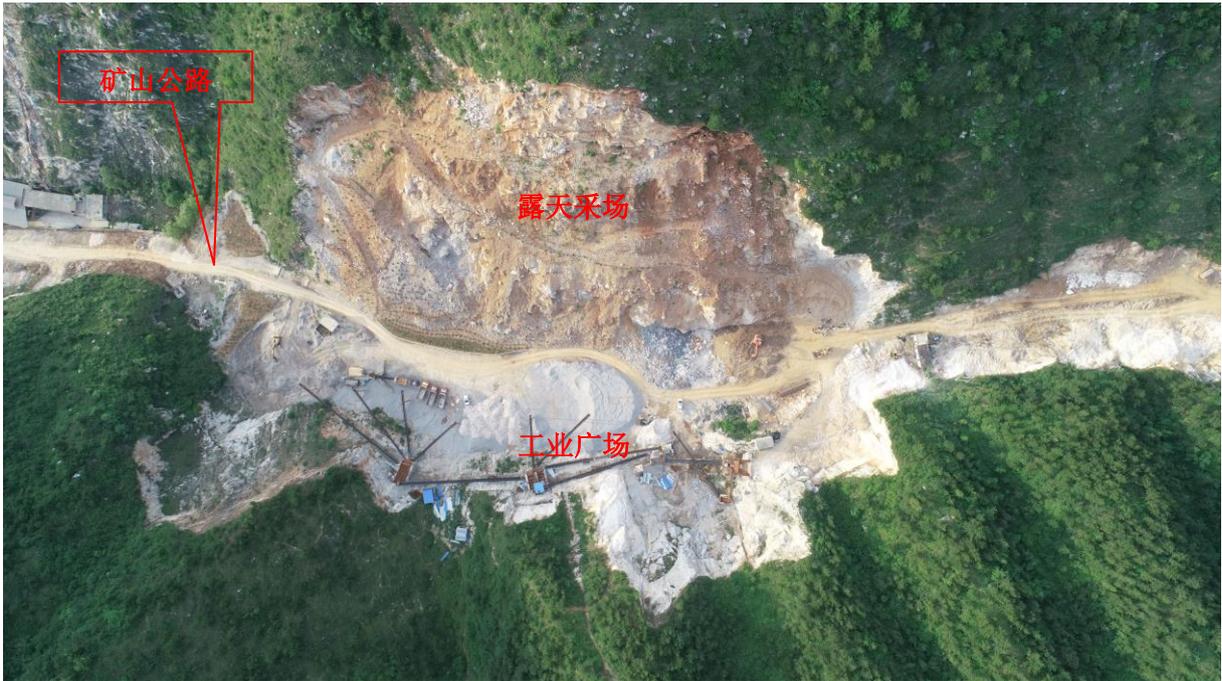
照片 3-3 早期露天采场、矿山公路、工业广场（镜向北）

早期露天采场、矿山公路、工业广场：根据野外调查，早期已形成的露天采场、矿山公路、工业广场破坏土地资源面积为 4.0264hm²，上述工程的形成对原始坡体进行了开挖，破坏地表植被，造成区内基岩裸露、水土流失，与周边绿水青山的环境不协调，对地形地貌的影响和破坏程度严重（见照片 3-3）。

综上所述，现状条件露天采场、矿山公路、工业广场对地形地貌的影响和破坏程度严重。

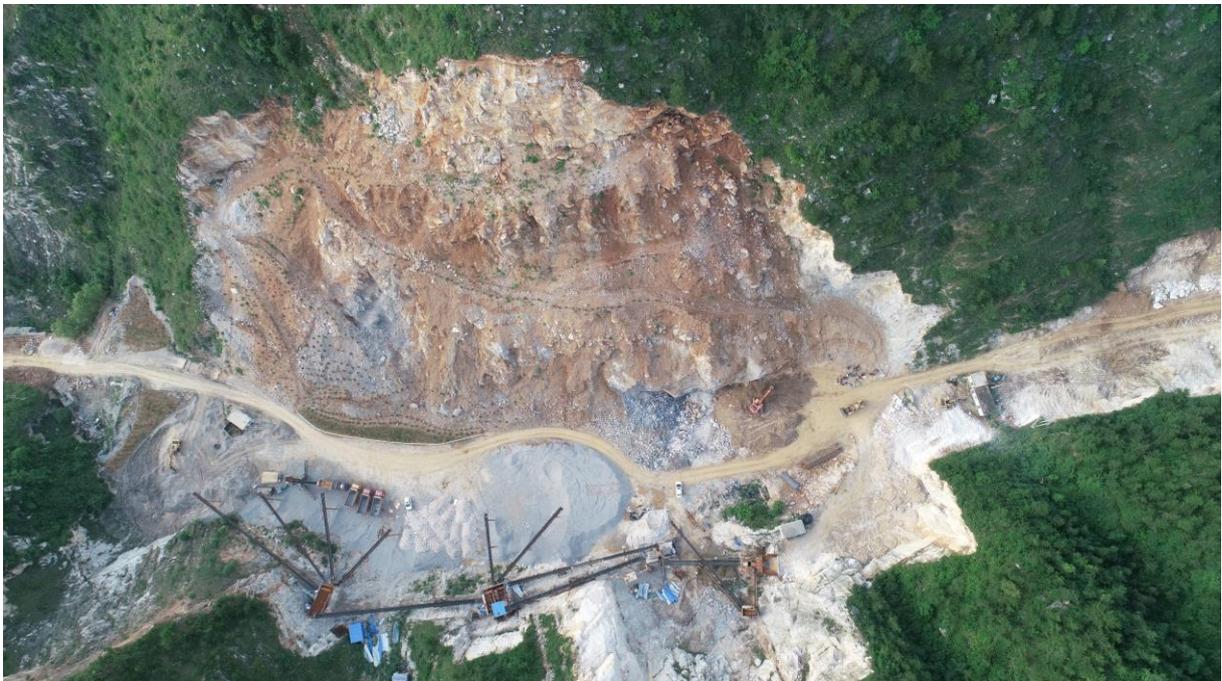
照片 3-2 露天采场及工业广场损毁林地、工矿仓储用地、交通运输用地现状（镜向北）

编号	区域	损坏类型	损毁程度	已损毁				小计 (hm^2)
				矿区土地类型及面积 (hm^2)				
				03		06	10	
				林地		工矿仓储用地	交通运输用地	
				0301	0307	0602	1006	
				乔木林地	其他林地	采矿用地	农村道路	
1	早期露天采场、工业广场	挖损、压占	重度损毁	1.1616	1.1713	1.1017	0.5900	4.0246
合计 (hm^2)				1.1616	1.1713	1.1017	0.5900	4.0246

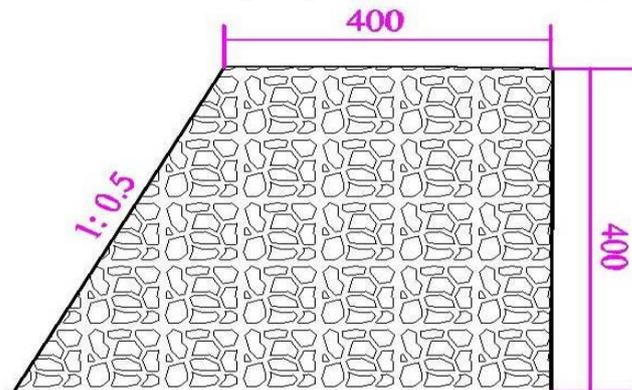
图 5-3 浆砌石挡墙断面图（单位 mm）

浆砌石挡墙：在各个采矿平台边缘修建高 0.4m，顶宽 0.4m，坡比 1:0.5 的浆砌石矮挡墙（见图 5-3），防止在降雨过程地表水将采矿平台上覆的土冲走，其工程量见表 5-8。

复垦单元	浆砌石挡墙	
	长度	9980m
拟设矿权露天采场	干砌石量	1996m ³

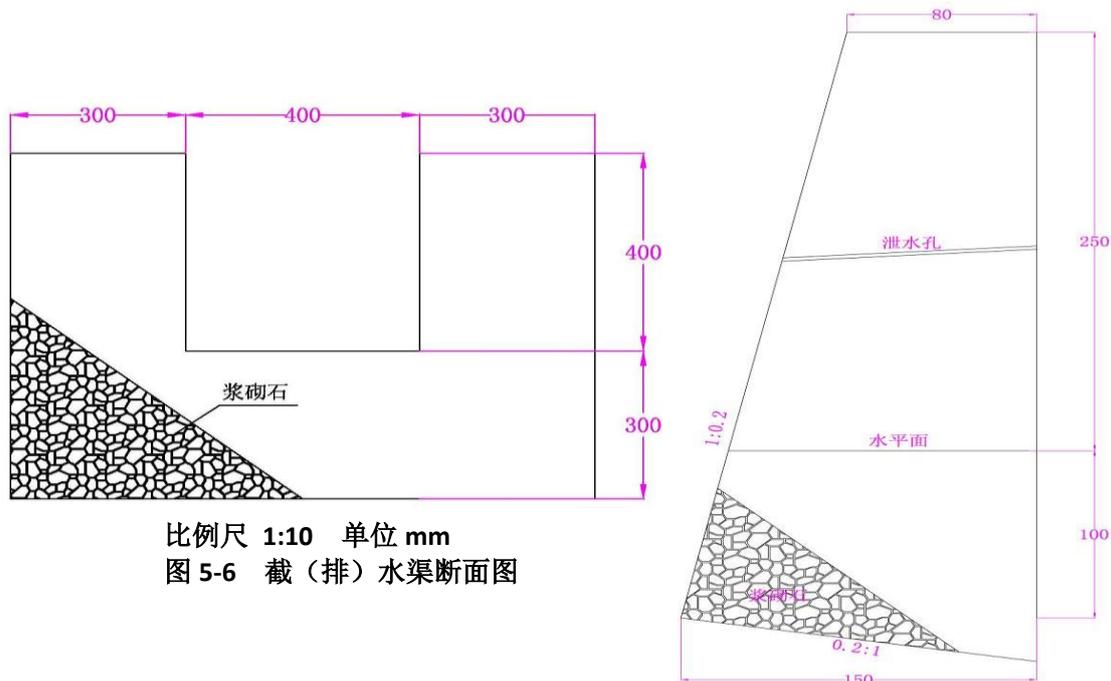
比例尺 1:10 单位 mm
图 5-6 截（排）水渠断面图

复垦单元	辅助工程名称		备注
表土场	挡墙	浆砌石量	187m ³
		挖方	66m ³
	截排水渠	浆砌石量	81m ²
		挖方	105 m ²
