# 洛南县东知矿业有限公司爱民硅石矿 矿山地质环境保护与土地复垦方案

洛南县东知矿业有限公司

2024年3月

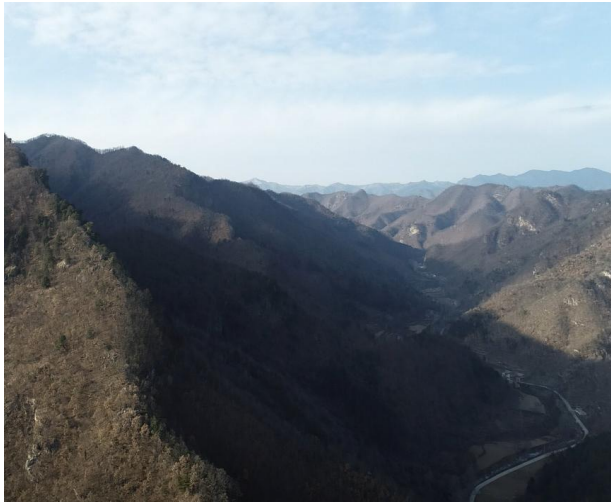
照片 2-1 低中山地貌（镜向 324°）

评估区位于秦岭东段南麓，地势北、南、西高东低，海拔 1600-1200m，相对高差一般在 400m，属低中山区，最高处位于矿区北部，海拔 1600m，最低处位于评估区东南部窄口河，标高 1200m。矿区最高海拔 1495m，最低侵蚀基准面 1210m。区内沟谷发育，地形坡度在 25-35°之间，局部大于 45°。微地貌形态简单，区内地貌类型单一，地形利于自然排水。（见照片 2-1/2-2）。

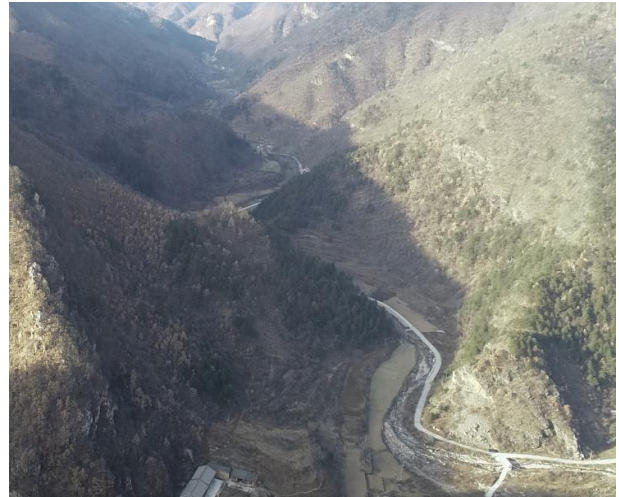
照片 2-2 沟谷地貌（镜向 328°）

沟谷区：区内主要沟谷为大寨沟、小寨沟、破寨沟和刘家沟，沟谷总体呈“U、V”字形，近东西向展布，南北向支沟向矿区中部汇入窄口河，沟道全长约 1.7km。河床纵坡比为 255‰。两侧斜坡坡脚 25~35°不等，坡面植被中等~弱发育，乔木为主，少见灌木和杂草，植被覆盖率 50%左右，平坦处阶地多辟为农田。阶地主要由碎石土层组成，局部底层可见卵砾和中粗砂。

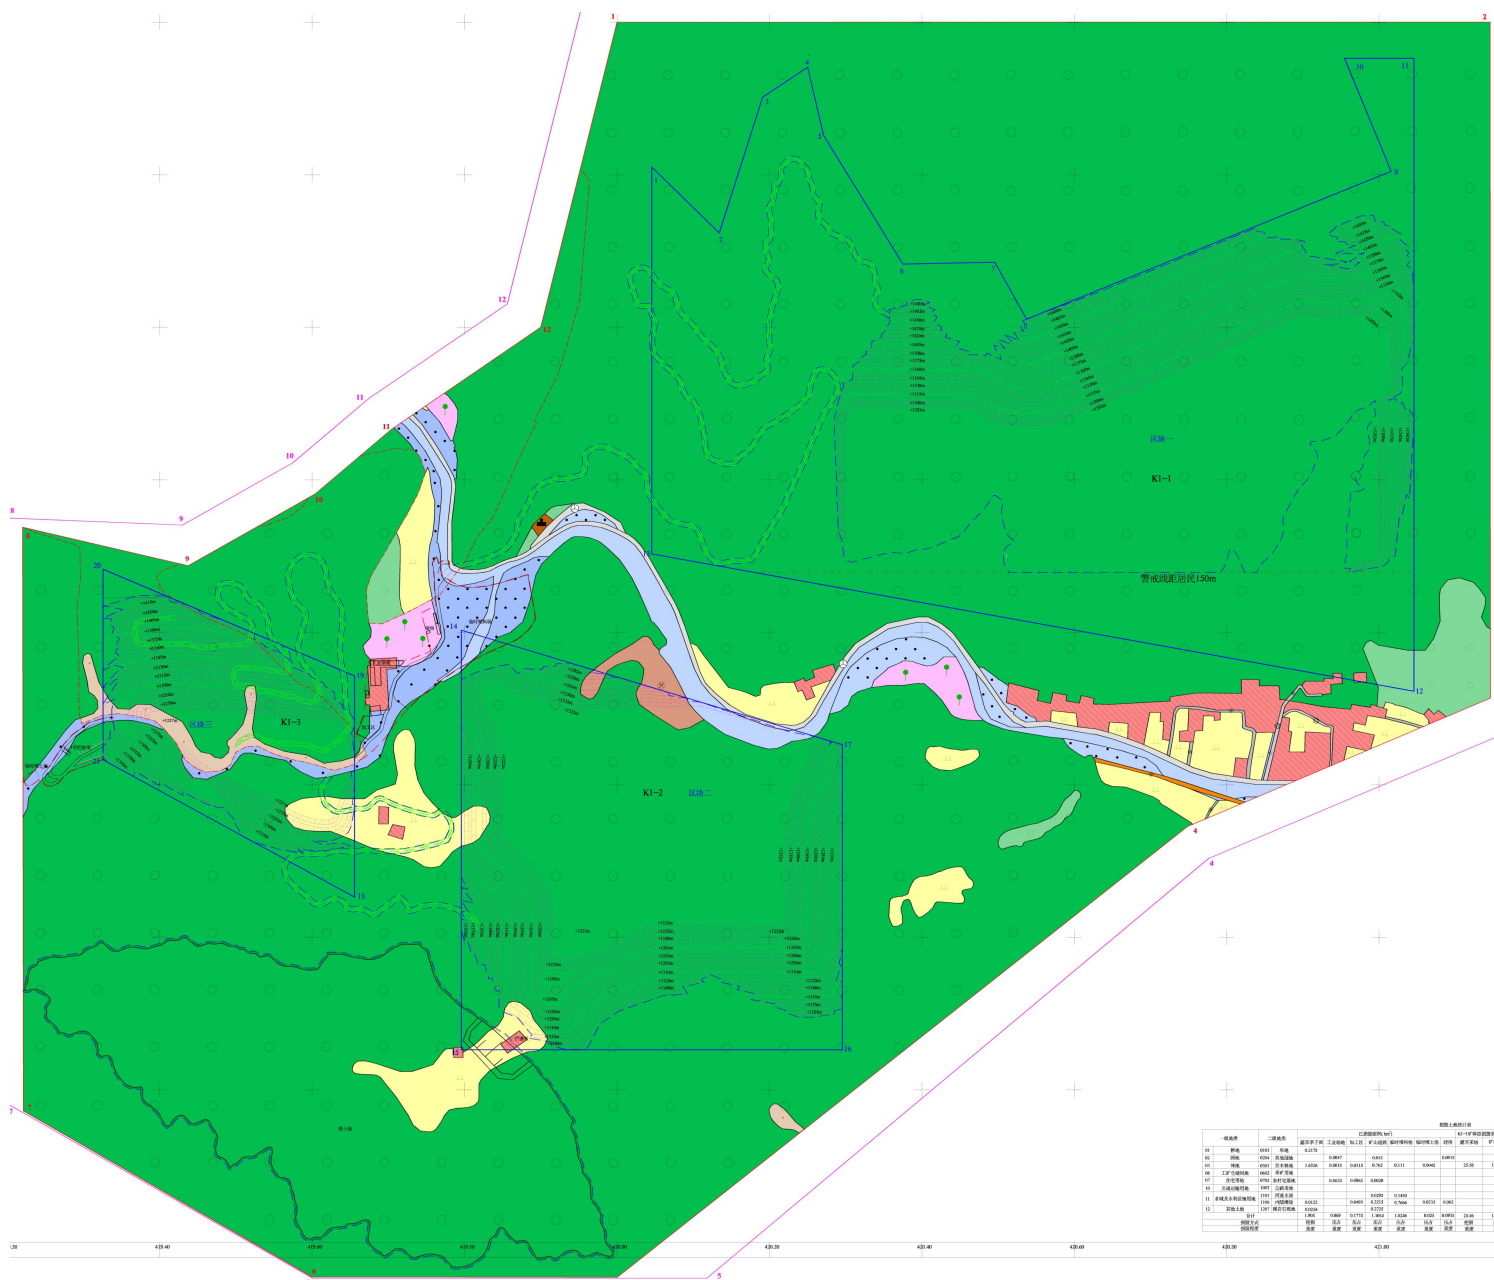
图 2-5 矿区土地利用现状图

矿区面积 0.8555km<sup>2</sup>。根据在洛南县自然资源局收集的洛南县土地利用现状图 I49H081068、I49H081069 幅（2022 年 12 月变更调查数据）和《土地利用现状分类》（CB/T 21010-2017）等资料，矿区土地类型划分为 9 个一级地类和 15 个二级地类，包括耕地、园地、林地、工矿仓储用地、住宅用地、特殊用地、交通运输用地、水域及水利设施用地和其他土地。各类土地利用面积见表 2-2，土地利用现状图见图 2-5。

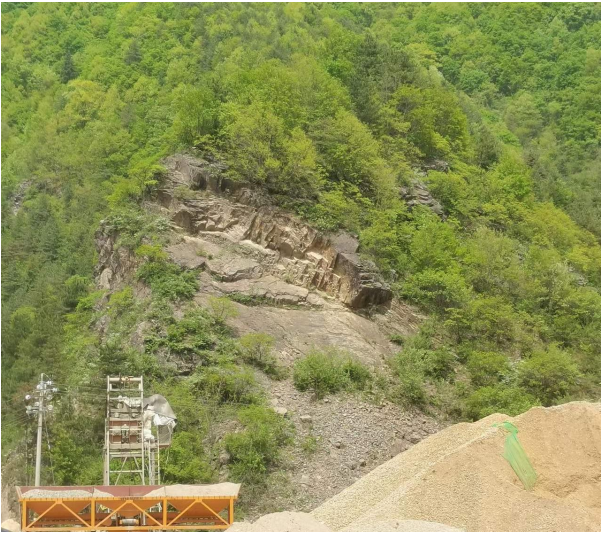
照片 3-1 崩塌隐患（镜向 10°）

崩塌隐患点（B1）：位于通往矿区的通村水泥路北侧边坡上。崩塌隐患体高约 8m，宽约 5m，厚约 1.5m，坡度约 55°，坡向 176°（照片 3-1，图 3-1）。浅紫红色厚层状石英岩，岩层产状 170°∠45°，坡向与岩层倾向基本同向，节理裂隙中等发育，岩较，局部呈小块状，边坡现处于欠稳定状态，存在崩塌隐患。该崩塌隐患发育程度中等，现状无防护措施，在降水、爆破、机械震动等自然和人为因素影响下可能引发崩塌，威胁下部通村路、人员及通行车辆。现状 B1 崩塌隐患发育程度中等，危害程度中等，诱发因素为降水、爆破、机械震动等，现状危险性中等。

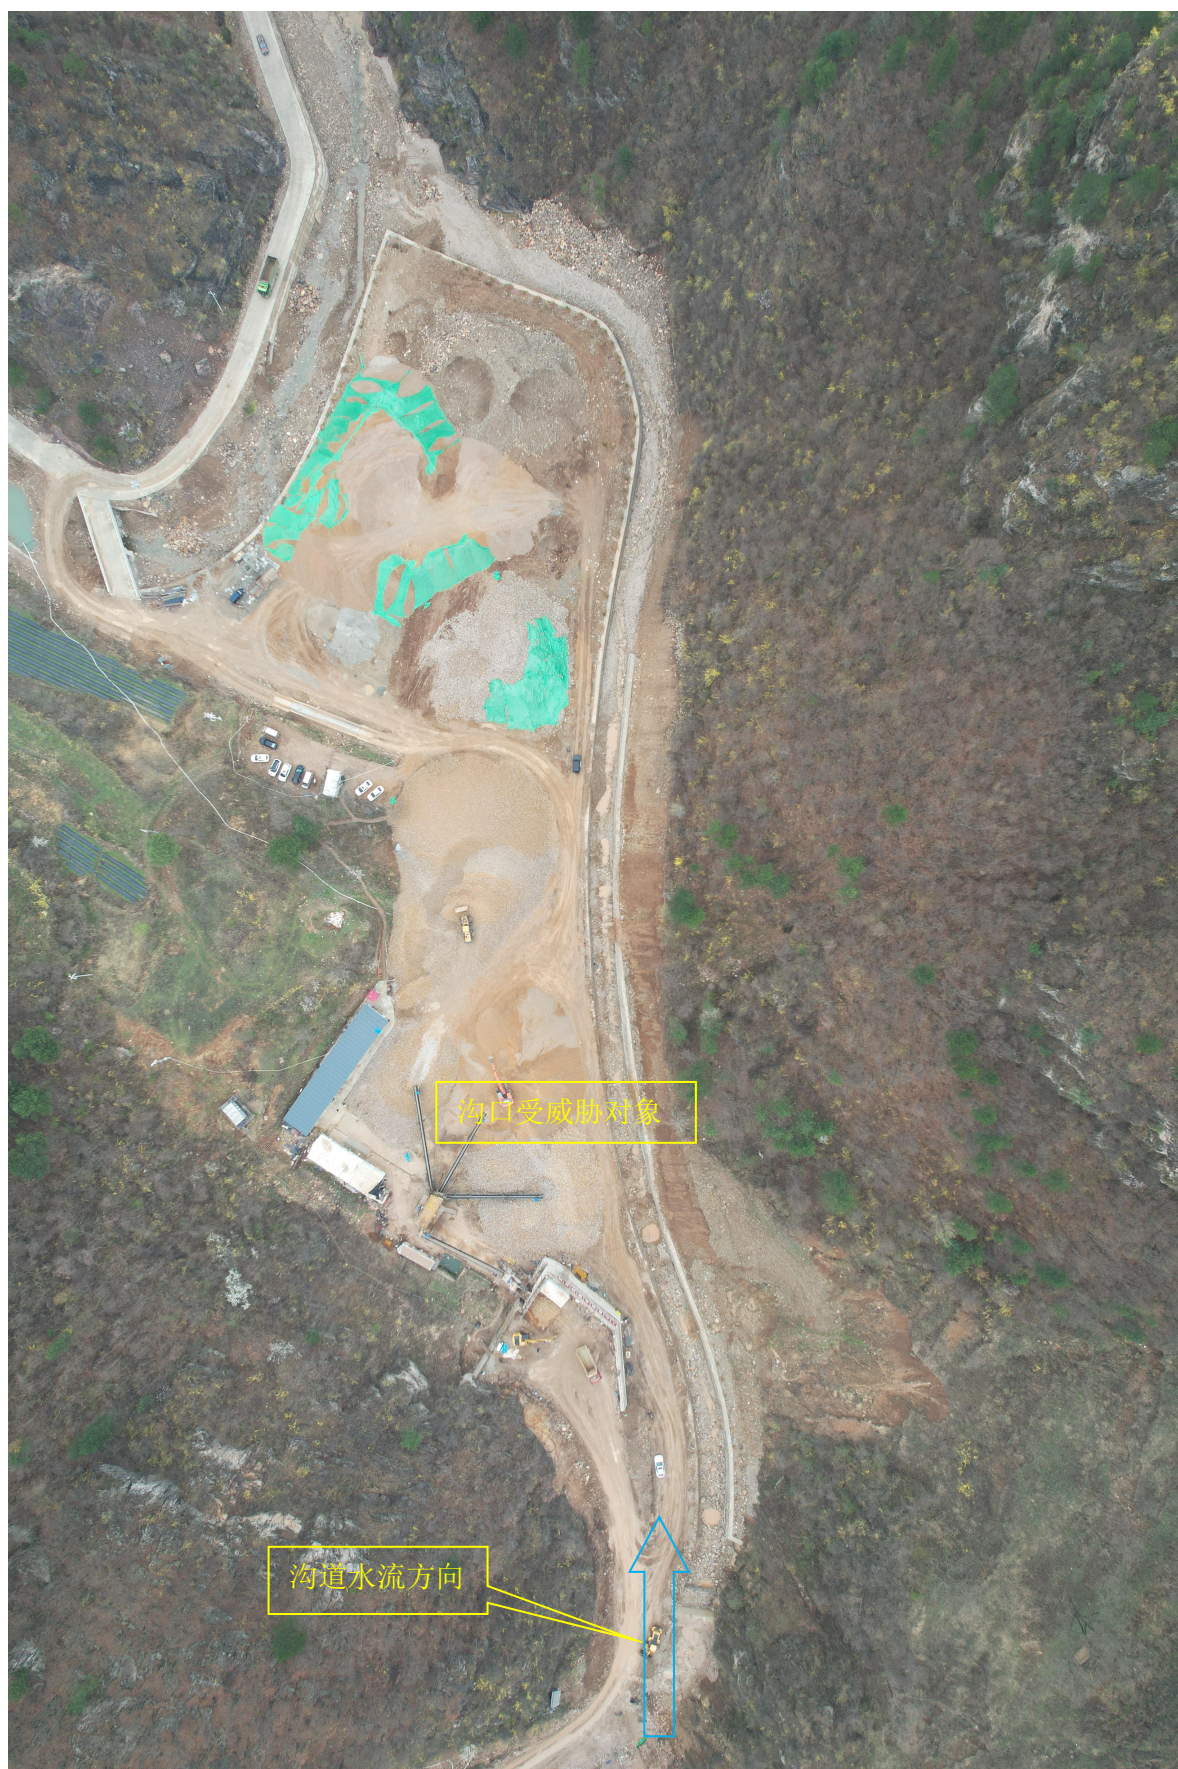
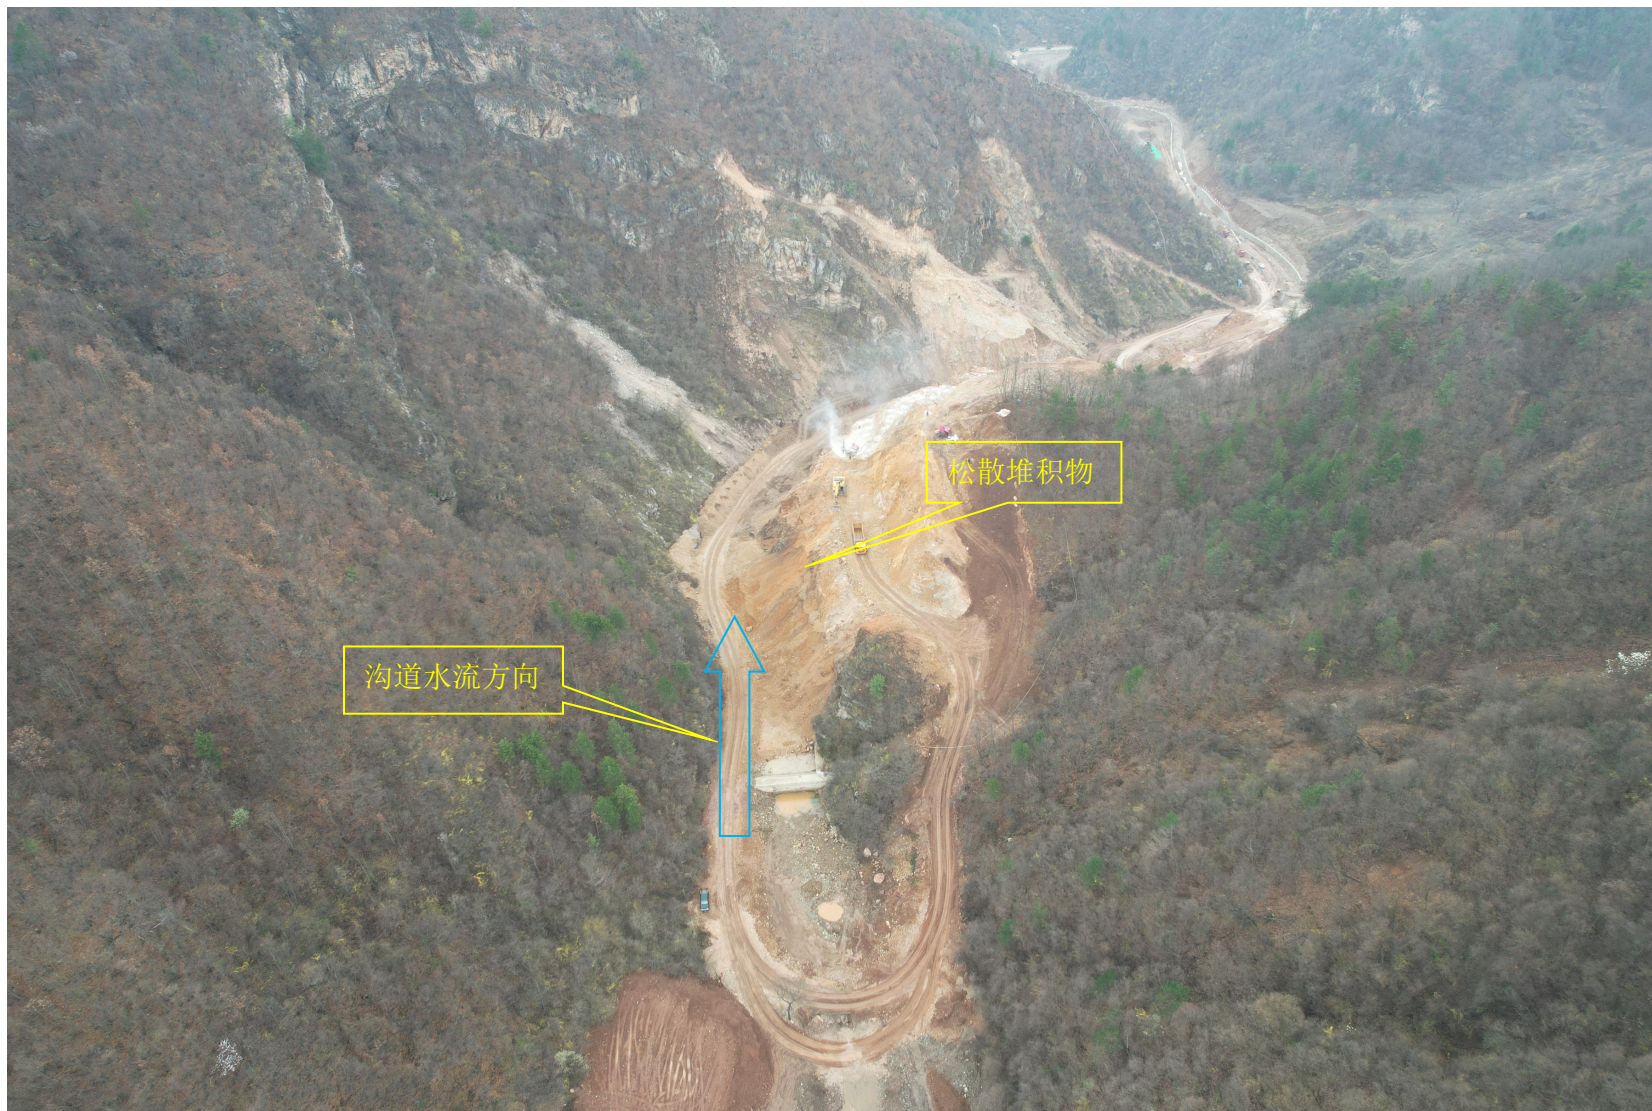
照片 3-2 N1 泥石流隐患平面图

泥石流隐患（N1）：位于 K1-3 采区区域，窄口河支流大寨沟内，沟长约 1.82 公里，沟道宽 3~50m，流域面积 1.33km<sup>2</sup>。沟口海拔 1340m，沟脑海拔 1760m，相对高差约 400m，河沟纵比降 11.60%，泥沙沿程补给长度比约 30%。大寨沟呈“U~V”字形，坡度多为 20°~40°，坡面植被渣堆发育，覆盖率 55%以上；谷底较平缓，沟口呈扇形宽阔平缓。

带；岩体结构较完整，岩石风化中等，地表残坡积层厚约 0.1~0.2m；矿山基建过程中在沟内留有废石渣，主要为剥离的废石渣堆，方量约 3000m<sup>3</sup>。该沟以往未发生过泥石流灾害，但具有形成泥石流的物源、降水、地形条件，在强降水发生时有形成泥石流的危险，威胁沟口加工区、工业场地、堆料场、磅房、人员和设备的安全。

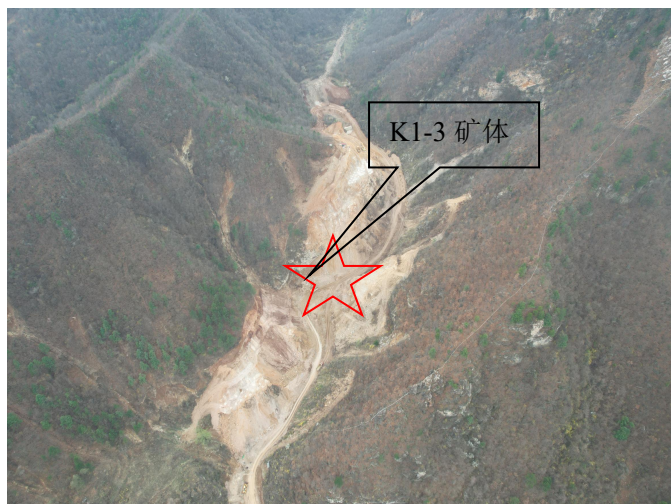
照片 3-4 K1-3 采区现状 (镜向 262°)

K1-1 矿体产状 90°∠23-19°，K1-2 矿体产状 180-151°∠42-44°，K1-3 矿体产状 180°∠42-52°。露天采场边坡岩性为长城系陈家涧组上段第三岩性段地层 (Pt<sup>1</sup><sub>2</sub>ch) 和蓟县系龙家园组 (Pt<sup>2</sup><sub>2</sub>l)，岩性为紫红色、灰白色厚层状石英岩和灰白色白云岩，为矿区赋矿层。岩石坚硬，锤击声脆，呈厚层状，风化层裂隙较发育，风化深度 0.3-1.5m，平均 1m 不等，属薄-中厚层状较坚硬-坚硬岩类，总体边坡稳定。预测 K1-1、K1-2 和 K1-3 采区露天采场采矿活动引发地质灾害的可能性小，危险性小。

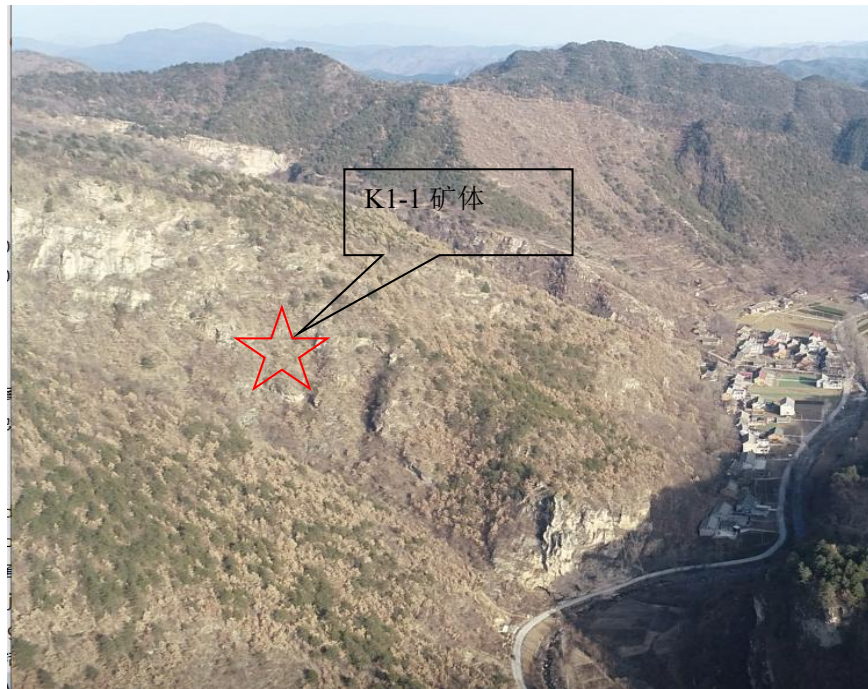
照片 3-6 K1-1 采区现状（镜向 86°）

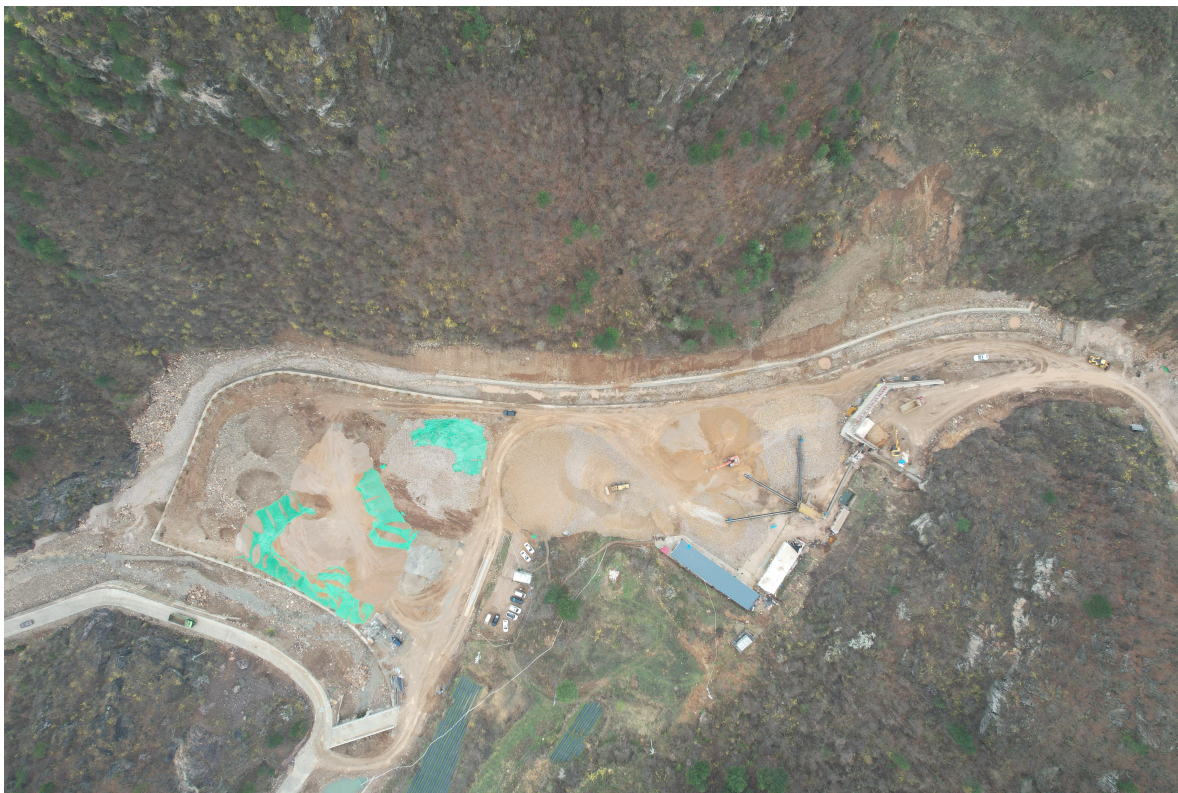
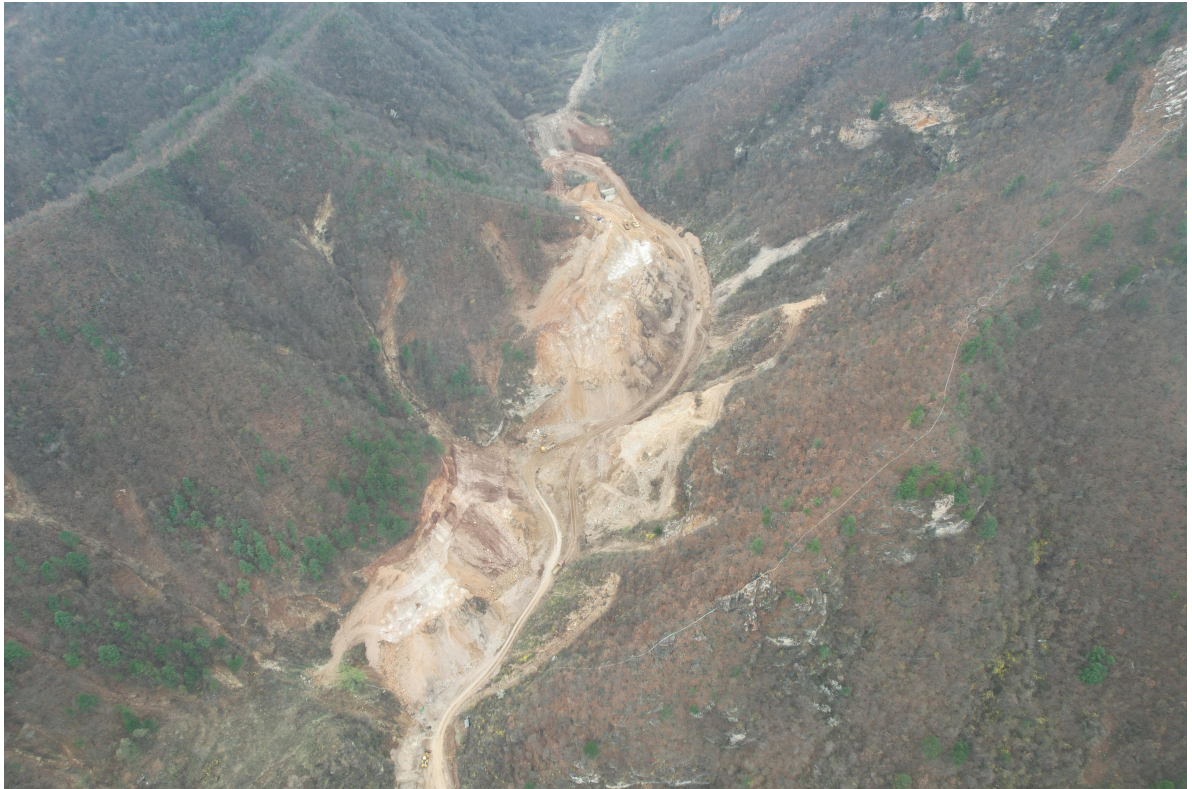
照片 3-7 工业场地、加工区、临时堆料场、矿山道路（镜向 285°）

经现场调查，现状爱民硅石矿矿山损毁土地单元为工业场地、临时堆料场、磅房、加工区、矿山道路、临时堆土场和露采掌子面。本项目无永久性建设用地，现状土地损毁形式主要为挖损和压占。见照片 3-7-8 及见附图 2。

已损毁土地主要包括工业场地、临时堆料场、磅房、加工区、矿山道路、临时堆土场和露采掌子面。挖损、压占旱地、其他园地、乔木林地、农村宅基地、河流水面、内陆滩涂和裸岩石砾地。矿区现状共计损毁土地 4.6104hm<sup>2</sup>，现状破坏土地资源严重。见土地损毁现状表 3-13。
