# 洛南县嘉长矿业有限公司庙台东沟钾长石矿 矿山地质环境保护与土地复垦方案

2024年5月

编制单位：陕西奥杰矿业科技有限公司

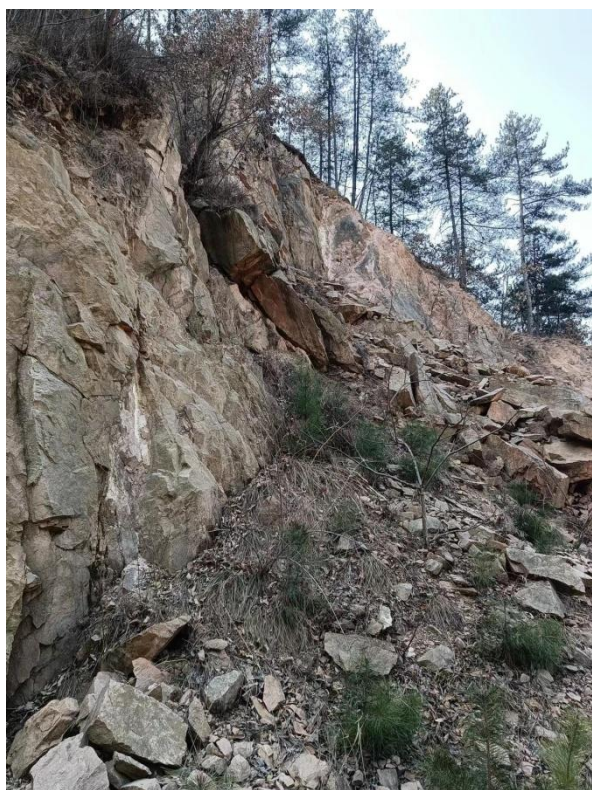
照片 1-6 露采掌子面（镜向 310°）

矿山现状下已形成了 1 处露天掌子面(CK1)，1 处崩塌隐患(BY1)，1 处废渣堆(Z1)见照片 1-6、1-7。

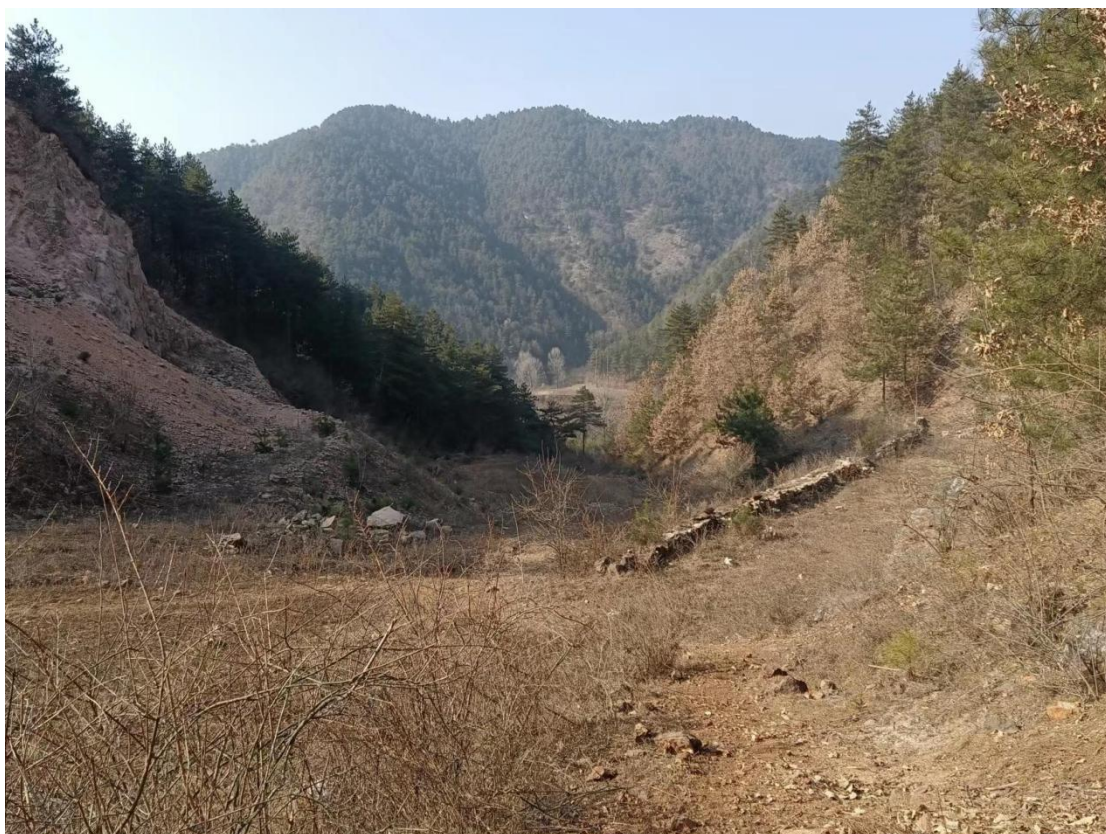
照片 2-1 矿区地形地貌 镜向 280°

矿区地处秦岭南坡山区,地形陡峻,调查区最高海拔高程 1420m,最低海拔高程 1080m,相对高差为 340m,坡度 20~30°,局部达到 30° 以上,地形地势相对较为陡峻,山势狭长,沟谷多为“V”字形,切割较深,属低中山地貌。斜坡上覆盖层较薄,植被发育,微地貌形态简单,地形利于自然排水,山坡坡面倾向与岩层倾向多为斜交,区内地貌类型单一。(见照片 2-1)。

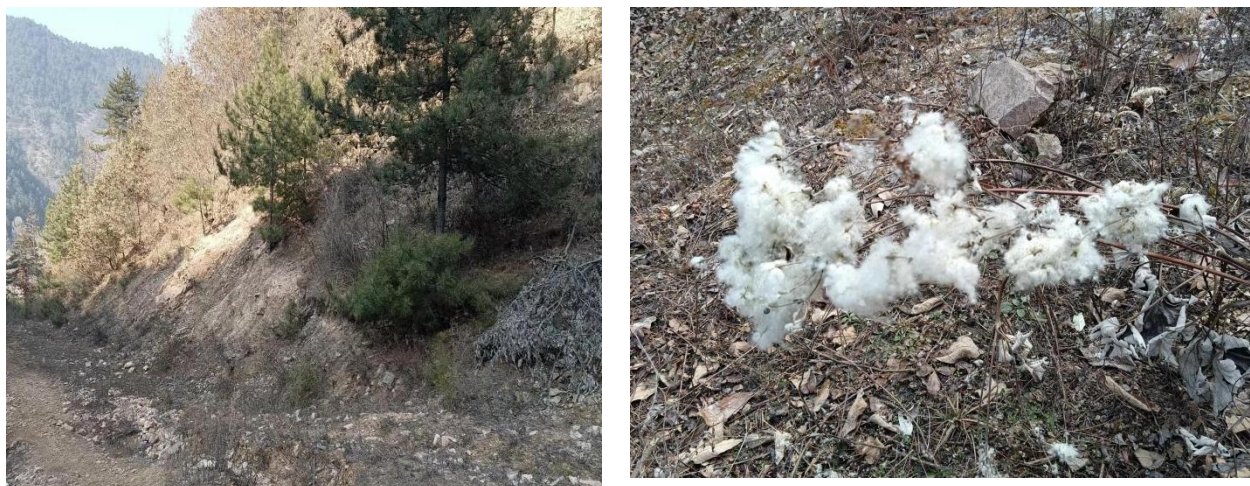
照片 2-2 项目区植被 镜向 73°

洛南县属温带植被垂直带,区内的植被与地貌、气候类型相吻合,垂直分带明显,常见树种有 48 科、96 属、160 余种,药用植物 130 余种,牧草 110 多种。海拔 500~820m 的成山丘陵区为长绿阔叶林和落叶阔叶林;820~1300m 的低山区以栓皮栎林为主的落叶阔叶和针阔混交林;1300~1900m 的中山区以华山松和尖齿栎为主,1900~2200m 的鹰嘴石中部和华阳山地区以桦木林为主;2200m 以上因气候寒冷,风雪无常,乔木稀少,灌木杂草丛生(见照片 2-2)。

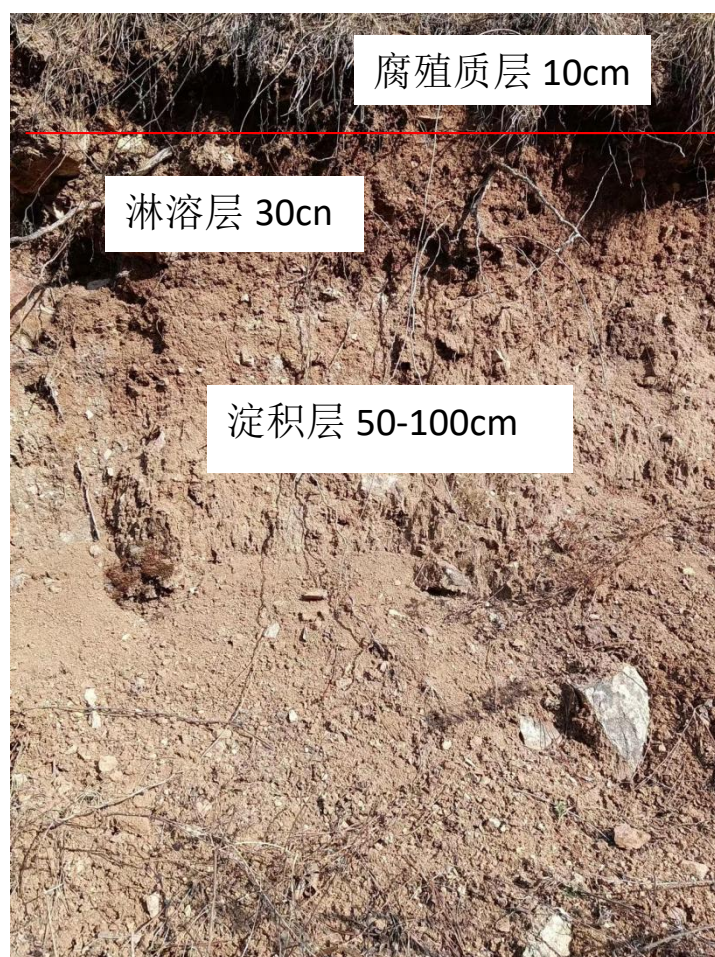
照片 2-3 土壤剖面

矿区土壤类型主要以褐土性和粗骨性褐土为主，分淋溶褐土和褐土性土两个亚类。淋溶褐土，发育在黄土母质上，占全区褐土总土地面积的 7.9%；褐土性土发育在沙质基岩风化物上，占褐土面积 92.1%。褐土多是土层深厚，质地粘重，通透性差，保水保肥，但速效养分含量低，适于玉米、小麦、薯类、豆类作物生长。其中泥、沙质石渣土，土薄石头多，结构松散，养分含量低，是低产土壤。（区内土壤剖面见照片 2-3）。

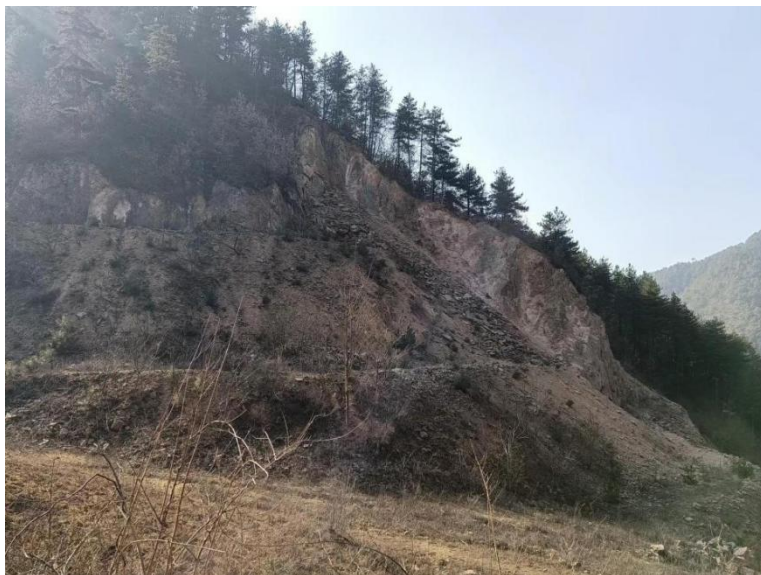
照片 2-4 渣堆修整平台+绿化

《两案》适用期内，企业结合矿山现状对矿区渣堆进行了治理，具体治理工程为：①渣堆修整及植树种草绿化；②表土临时堆场干砌石挡墙；③地质环境监测；④土地复垦监测。治理后照片如下：

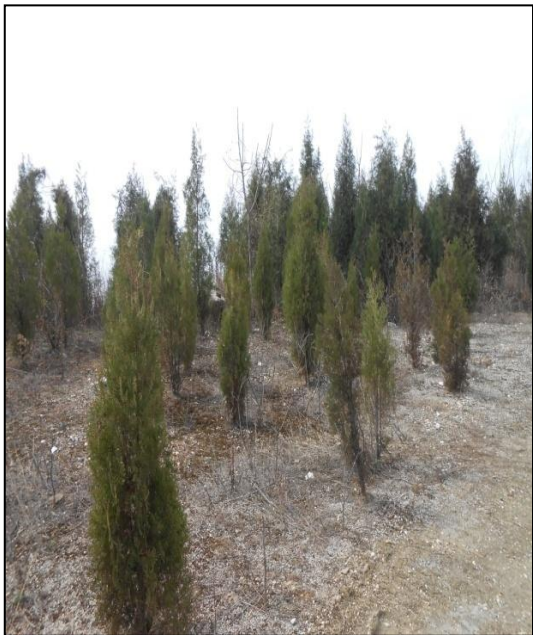
照片 2-7 废石场上部绿化

上述治理项目取得了显著的成效。在解决了部分亟待恢复治理的矿山地质环境问题的同时，也获得了一定的社会、经济效益。矿山应严格按照本方案，并参照好的土地复垦案例做好矿山地质环境治理和土地复垦工作，在开发中保护矿山地质环境，最大限度地减轻矿业活动对矿山地质环境与土地资源的影响，实现矿山地质环境与土地资源的有效保护与恢复治理，提高矿产资源开发利用效率，避免和减少矿区生态环境破坏和污染，使矿山生产环境和矿区人民生活环境得到改善，实现矿产资源开发与生态环境保护协调发展。

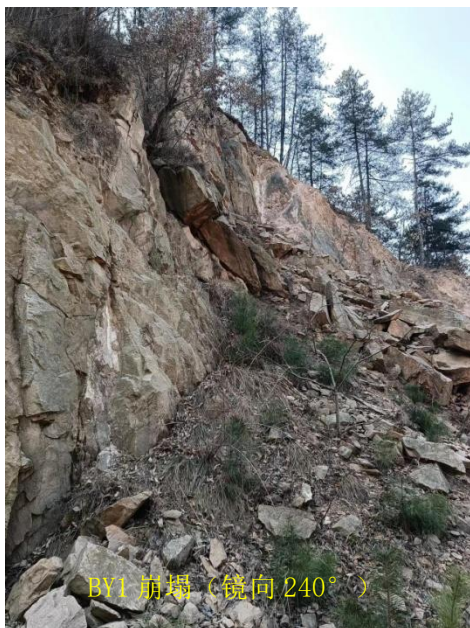
照片 3-1 崩 塌

②形成原因分析：该陡直坡体系前期采矿挖掘所形成，掌子面形成陡直坡体，上方土体和基岩临空失稳，下部矿体挖空，形成崩塌隐患。在强降雨、自重等外力作用下，上覆残坡积层及碎裂岩石易沿下伏基岩面发生崩滑，同时基岩构造节理发育，岩体易沿节理面发生崩落，形成了潜在的崩塌等地质灾害(见照片 3—1、图 3—1)。

③稳定性与危险性：崩塌隐患点(BY1)现状下稳定性较差，该崩塌隐患主要威胁过往村民的生命财产安全，危险性中等，影响程度较严重。
