洛南县卢湾建材有限责任公司  
麻坪镇娘庙村制灰用石灰岩矿  
**矿山地质环境保护与土地复垦方案**

洛南县卢湾建材有限责任公司  
麻坪镇娘庙村制灰用石灰岩矿  
矿山地质环境保护与土地复垦方案

## 矿山地质环境保护与土地复垦方案信息表

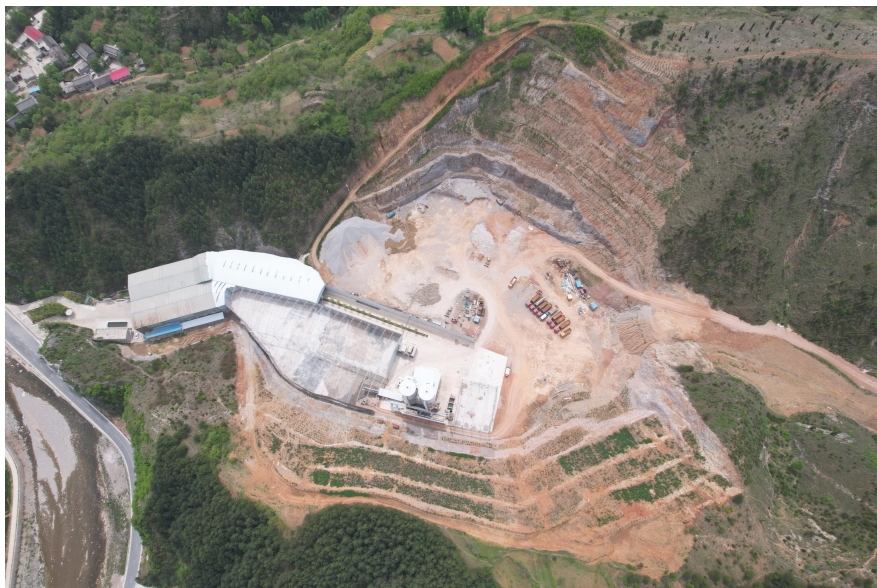
照片 1-1 原采场现状照片（航拍）

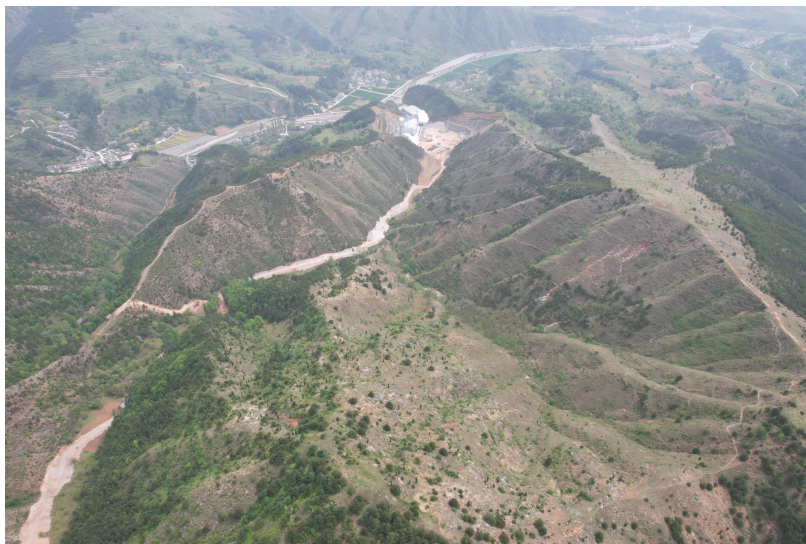
照片 2-1 低中山区

矿区属低中山区，地形地貌主要为三个近东西向展布的山梁，核实区边界总体为自然沟谷地貌；主体地势西高东低，最高点位于核实区西部山脊（海拔1264m），最低点位于核实区东部（海拔975.5m），最大高差288.5m。区内植被较发育，多为草本植物和乔木、灌木等，植被覆盖率90%以上。

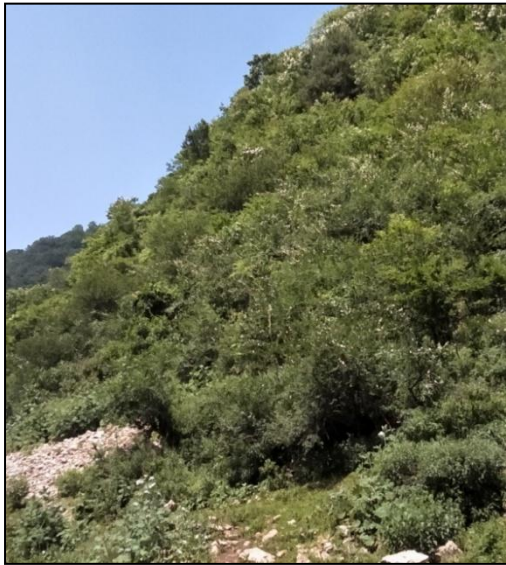
照片 2-2 灌木林（镜向 310°）

项目区乔木植被以松柏混交林为主，灌木林分布也较为广泛。主要用材林有：华山松、油松、马尾松、杨树等，经济林主要有：核桃树、板栗树、山芋等，薪炭林主要有马桑、柏树等；粮食以玉米为主，小麦、豆类、薯类次之；中药材有金银花、天麻、杜仲等。总体而言，项目区植被覆盖率达80%以上。（见照片2-2）。

洛南县属温带植被垂直带，区内的植被与地貌、气候类型相吻合，垂直分带明显，常见树种有48科、96属、160余种，药用植物130余种，牧草110多种。海拔500~820m的成山丘陵区为长绿阔叶林和落叶阔叶林；820~1300m的低山区以栓皮栎林为主的落叶阔叶和针阔混交林；1300~1900m的中山区以华山松和尖齿栎为主，1900~2200m的鹰嘴石中部和华阳山地区以桦木林为主；2200m以上因气候寒冷，风雪无常，乔木稀少，灌木杂草丛生（见照片2-2）。

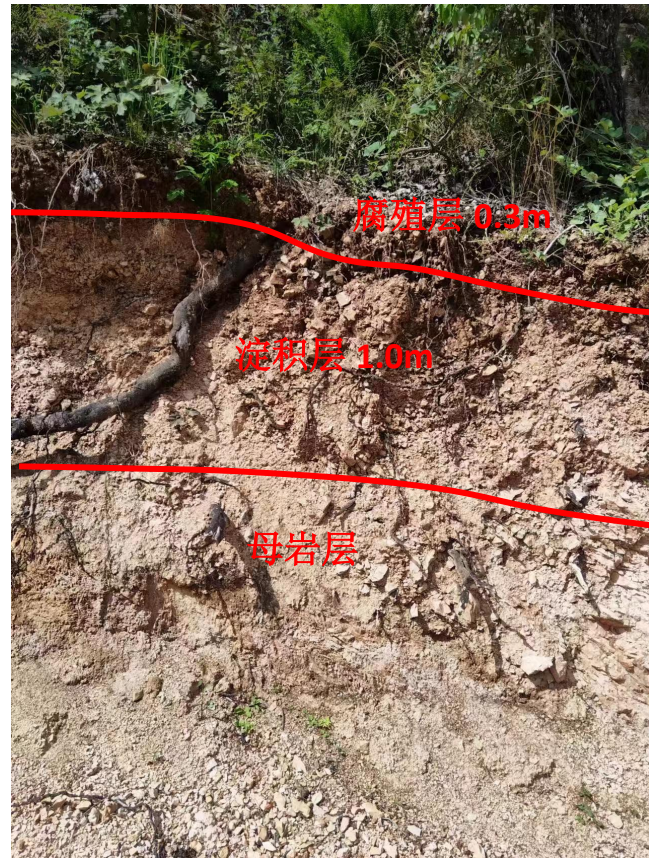
据野外调查,评估区内土壤以褐土为主。褐土:分布于 800—1200 米之间,以褐土性和粗骨性褐土为主。多是土层深厚,质地粘重,通透性差,保水保肥,但速效养分含量低,适于玉米、小麦、薯类、豆类作物生长。其中泥、沙质石渣土,结构松散,养分含量低,是低产土壤。土层厚 0.4~3.0m,土质结构疏松,抗冲蚀性差,多被开垦为农田,是本区农田和经济林的主要分布区(见土壤剖面图 2-5)。

图 2-5 林地土壤剖面图

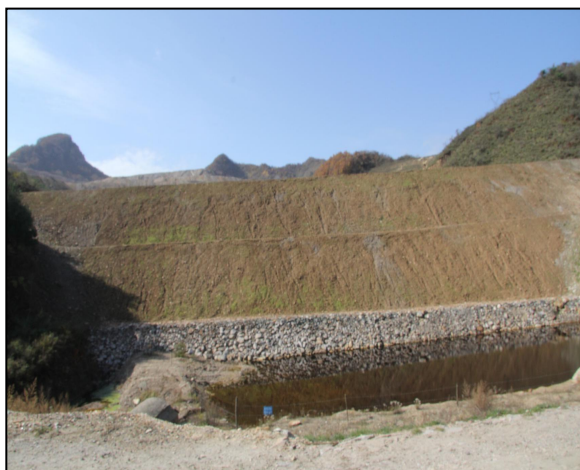
在生产期间对石家湾排土场进行了拦渣坝工程的建设；在王沟排土场进行了植树绿化工程，共计费用 408.16 万元。

照片 2-4 拦渣坝工程治理效果

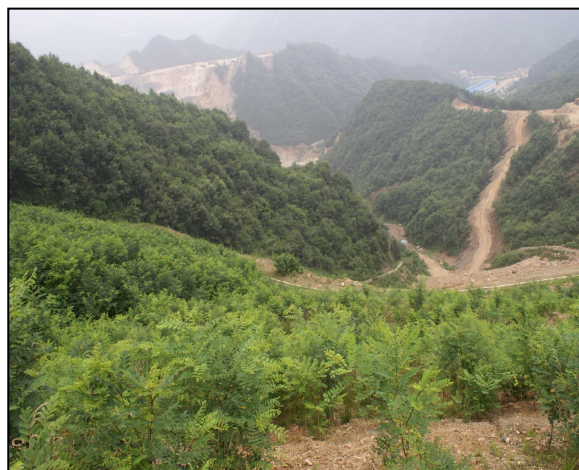
照片 2-5 王沟排土场植被绿化效果

借鉴意义：复垦植被的选择及搭配。植被选择乡土品种，成活率高，管护容

易；植被搭配尽量选择林草、林灌相结合方式，可以较短时间内见到生态效果；露天采场平台选择乔木，因乔木高大，待其长成后可有效遮挡采场破损边坡。

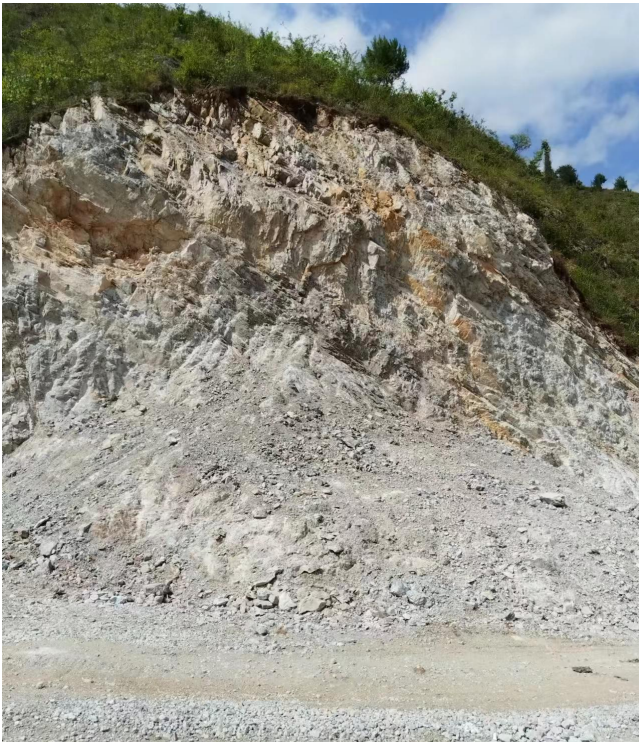
BY1 崩塌隐患中心坐标：X=3782149.052、37417274.357。上覆第四系松散覆盖层 0.1-0.3m，边坡岩性为灰-浅灰色中厚层状白云岩，岩石本身为较硬岩，风化带节理裂隙较发育。BY1 崩塌隐患体高约 4m，长约 50m，宽约 1-3m，厚约 2m，体积约 600m<sup>3</sup>，坡度 58°，主体崩向 183°，局部向外突出，剖面形态为凸形。

该崩塌隐患为修路切坡破坏坡脚形成陡直坡体，因基岩节理裂隙发育，在强

降雨、自重等外力作用下，上覆残坡积层及碎裂岩石易沿下伏基岩面发生崩滑，同时基岩构造节理发育，岩体易沿节理面发生崩落，形成了潜在的地质灾害，未造成人员和财产的损失。该崩塌隐患（BY1）现状下稳定性较差，该边坡隐患主要威胁矿山道路及过往人员的安全，发育程度中等，危害程度中等，危险性中等。

照片 3-1 崩塌（BY1 镜向 165°）

防治措施：清理崩塌（BY1）危岩体；采场平台开采中的危岩体清除，排土场设置排水渠和挡墙工程，采场外设置刺丝围栏进行治疗；对开采破坏的土地资源进行复垦，土壤重构、植被重建、配套工程和监测、管护，加强监管。

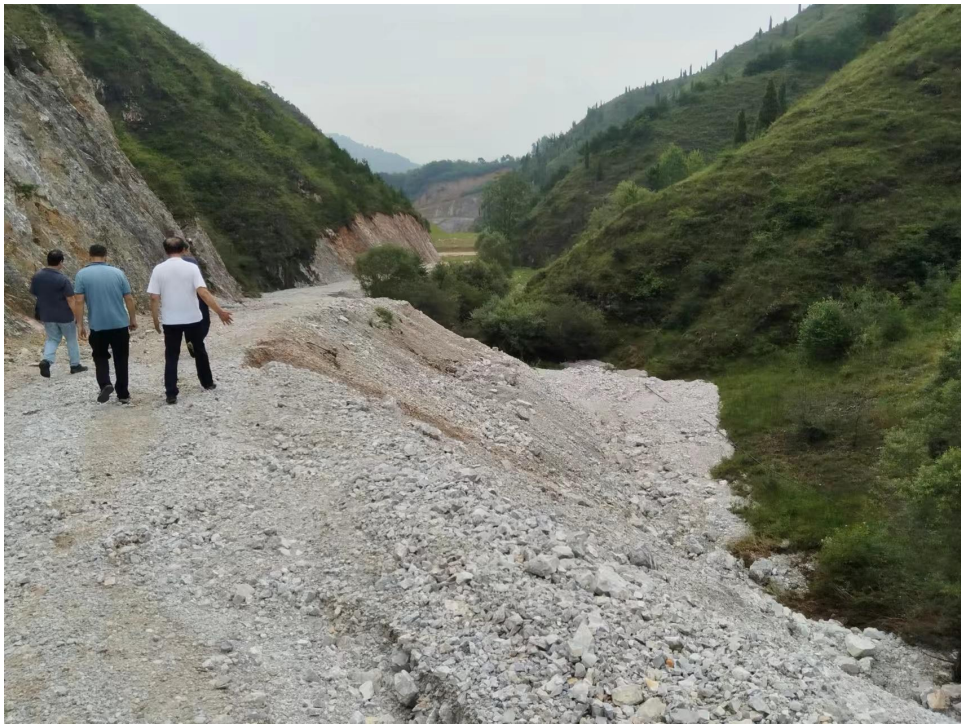
照片 3-2 沟谷道路旁废渣

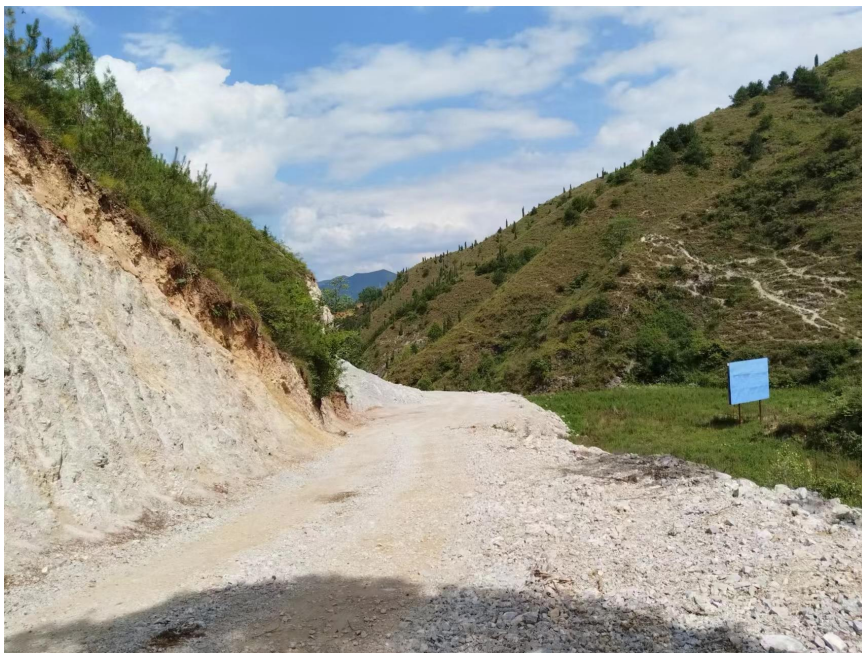
矿山道路：通村公路从原采矿权东北侧经过，原采矿权已修建水泥道路自通村公路至大香沟上游，均为简易道路，道路总长 1070m，路面宽度 3m，土质路面，矿山道路的修建对原生地形地貌和植被破坏严重，矿山道路的修建破坏原始地形地貌景观面积 0.3212hm<sup>2</sup>。

照片 3-3 现有矿山道路

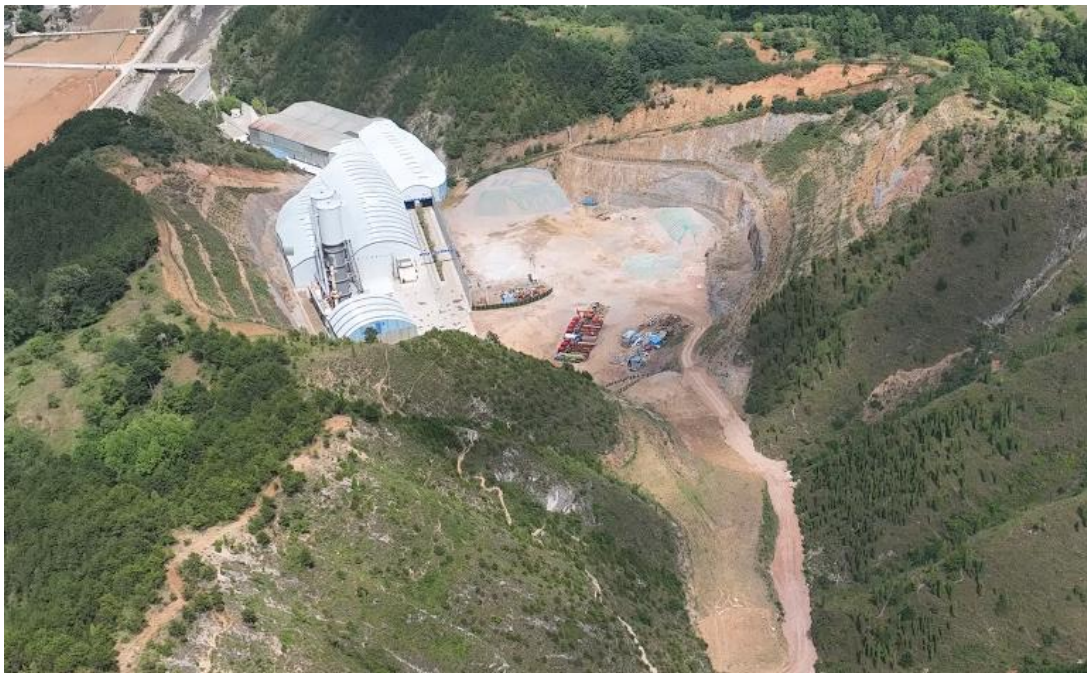
位于矿区东侧、通村公路西南侧，区域地势较为平坦，工业场地对土地的损毁形式为压占损毁，对地表植被损毁严重，改变了土壤性状，使土壤板结。压占损毁土地面积 5.2519hm<sup>2</sup>，其中压占乔木林地 0.6415hm<sup>2</sup>，其他林地 0.0665hm<sup>2</sup>，其他草地 0.5925hm<sup>2</sup>，采矿用地 3.8935hm<sup>2</sup>，农村道路 0.0579hm<sup>2</sup>，损毁方式为压占损毁，损毁程度为重度损毁。

### 照片 3-4 工业场地

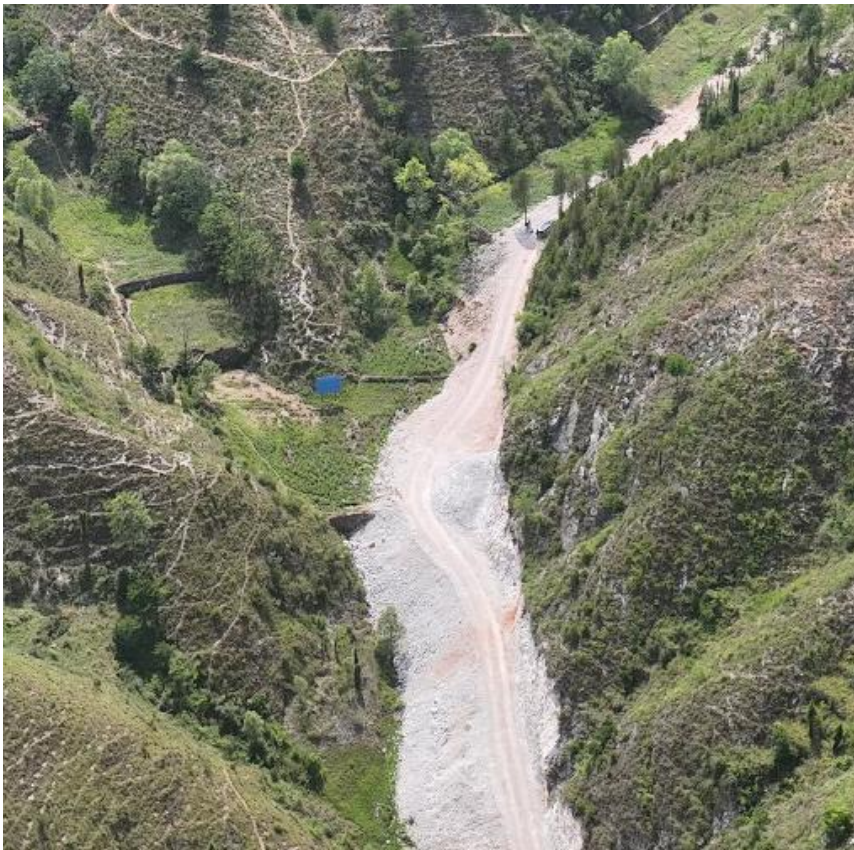
现状下原有防火通道沿着大香沟沟道一侧修建，道路长 1.3 公里，路面宽 5m，均为简易道路，占用林地面积是 0.65 公顷。矿山只利用此道路的大部分（长 900m）宽 5m，面积 0.45hm<sup>2</sup>（旱地 0.0834hm<sup>2</sup>、乔木林地 0.0759 hm<sup>2</sup>、其他草地 0.1806hm<sup>2</sup>、采矿用地 0.0136hm<sup>2</sup>、农村道路 0.0965 hm<sup>2</sup>），损毁方式为压占，损毁程度为重度损毁。

照片 3-5 矿山道路
